INFORME FINAL DE ACTUACIÓN ESPECIAL DE FISCALIZACIÓN

GOBERNACION DEPARTAMENTAL DE SAN ANDRÉS - PVCF 2023
(SUNRISE PARK)

Periodo auditado: vigencias 2020, 2021, 2022

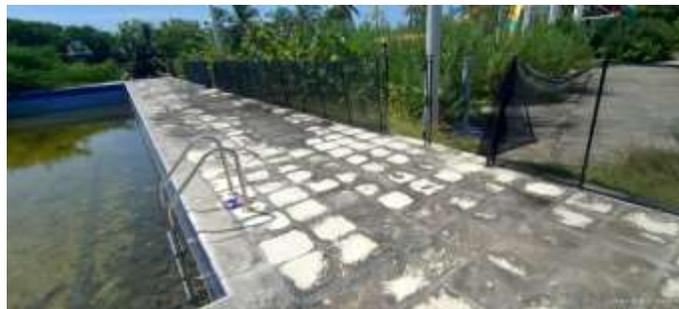
Del revestimiento vertical del vaso de la piscina presenta desprendimiento en varias zonas de la piscina, Por otro lado, el revestimiento del andén de la piscina presenta un acelerado desgaste de la superficie, si bien cumple con el coeficiente de seguridad este no es seguro ya que este presenta resaltos y filos lo cual podría generar un riesgo a la vida y salud de los bañistas, como bien es nombrado en la resolución 1510 del 2011.

Ilustración 1 en la ilustración se observa la pérdida de superficie del acabado de piso de la piscina causado por la exposición al sol, la lluvia y la falta de limpieza del andén de la piscina.

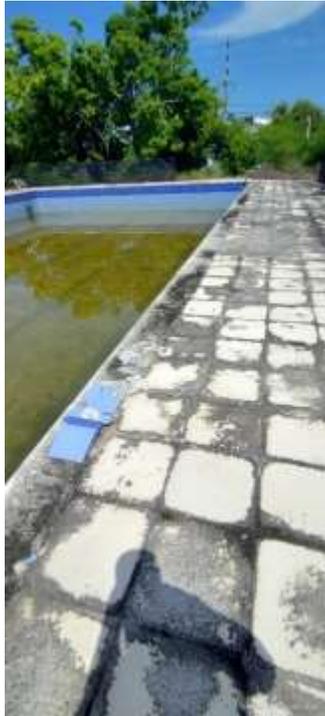
Ilustración 2 En la ilustración se observa la pérdida de superficie del acabado de piso de la piscina causado por la exposición al sol, la lluvia y falta de limpieza del andén de la piscina.

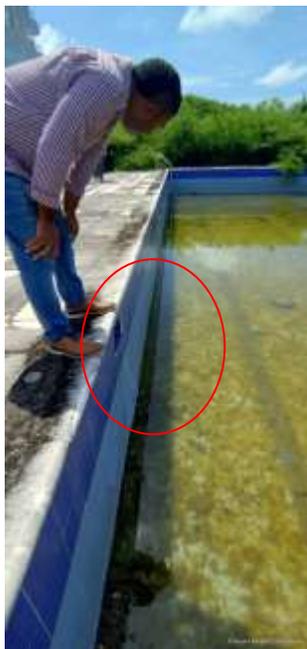
Ilustración 3 En la ilustración se observa el levantamiento de las baldosas correspondiente al recubrimiento del vaso de la piscina.

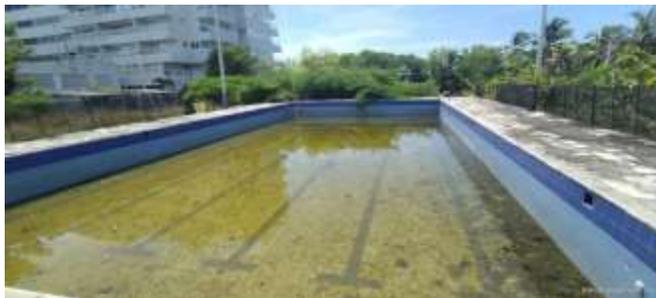
Ilustración 4 En la imagen se observa el estado de la calidad del agua de la piscina de adultos

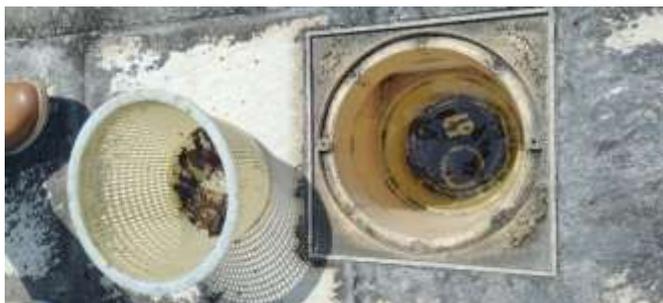
Adicional a esto, se evidencia que los inyectores y los skimmers se encuentran en un alto grado de cristalización. Por otro lado, no se evidencian los accesorios y equipos de limpieza y mantenimiento como lo es la aspiradora de 8 ruedas, aros salva vidas y bombas sumergibles.

Ilustración 5 En la ilustración se observa el estado de uno de los skimmers del sistema de recirculación de la piscina.

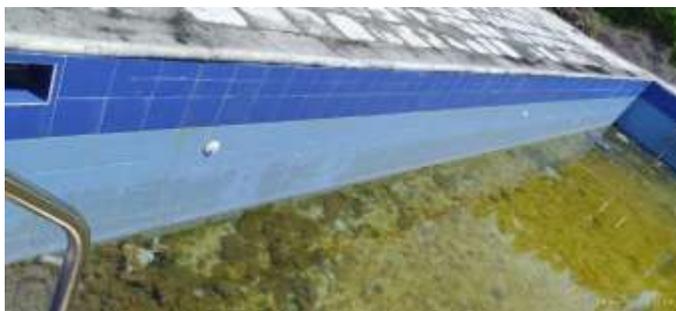
Ilustración 6 En la ilustración se observa el estado de los inyectores de la piscina.

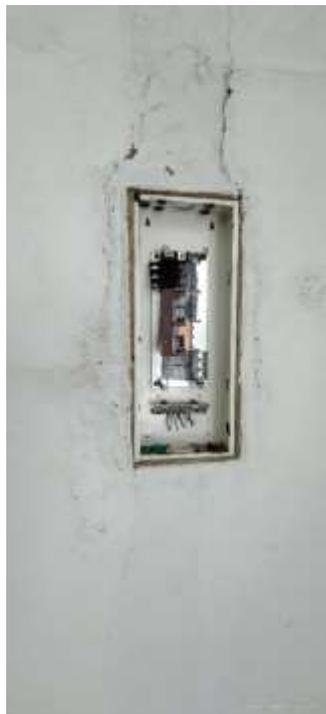
Ilustración 7 en la ilustración se muestra el estado del Tablero de distribución TAT2, en el cual se evidencia la ausencia de los 13 breaker monopoles de 1x20A y sus accesorios para su correcto funcionamiento. Como también se ve la ausencia de la acometida en cable (3No 8 + 1 No 8 desnudo + 1Ø 1 ¼") el cual contaba con una longitud de 15m. tal como se muestra en las memorias del acta de cobro N°5 del contrato de obra 942 de 2015.

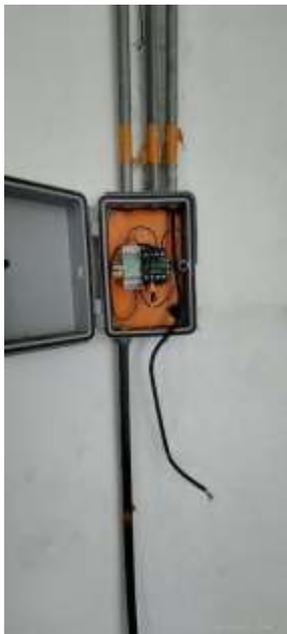
Ilustración 8 En la ilustración se muestra el estado del tablero de alumbrado interior del cuarto de bomba, el cual se observa la ausencia de todos los cables cobrizados.

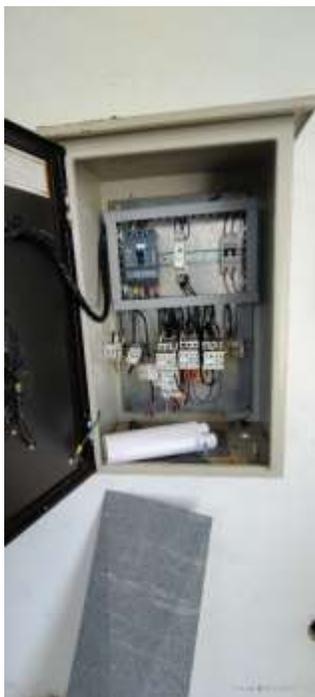
Ilustración 9 En la ilustración se muestra el estado del tablero secundario del cuarto de bomba, el cual se observa la ausencia de todos los cables cobrizados y sus breakers.

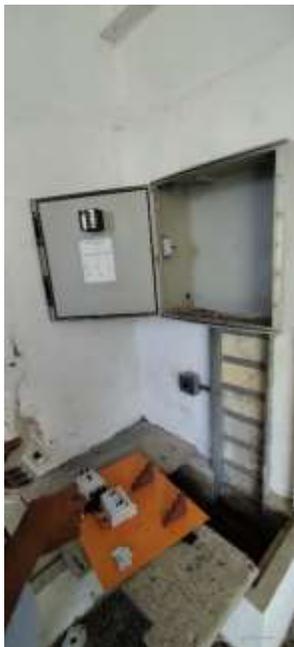
Ilustración 10 En la ilustración se muestra el estado del tablero de distribución del cuarto eléctrico al cuarto de bombas, el cual se observa el desmonte de todos los accesorios eléctricos y la ausencia de todos los cables cobrizados de esta y de sus bancos de distribución.

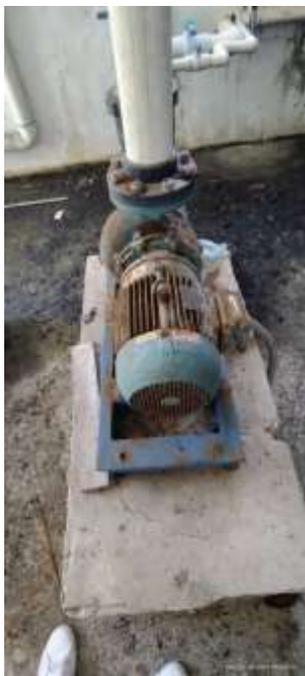
Por otro lado, en relación a la bomba de agua de 10hp del proceso de recirculación de la piscina de adultos no se encuentra en funcionamiento y por ende se presume que está fuera de servicio. Adicional en referencia al estado estructural del cuarto de bombas, esta muestra una patología en el cielorraso el cual se puede ver una grieta a la altura de los filtros presuntamente causado exceso de humedad por filtración de agua.

Ilustración 11 En la ilustración se muestra el estado actual de la bomba de presión de 10 hp.

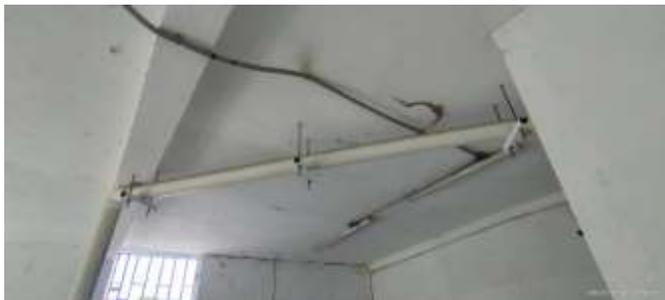
Ilustración 12 En la ilustración se muestra el estado actual del cielorraso

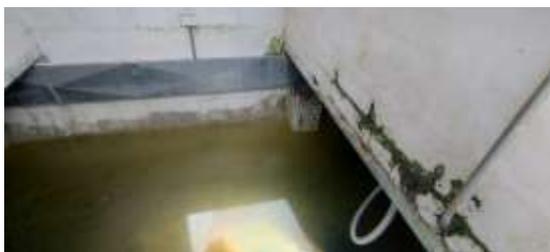
Toda subestación eléctrica alojada en cuartos, sótanos, debe contar con los elementos de drenaje o bombeo que impida la inundación; en caso que esta condición no se pueda garantizar, el equipo debe ser tipo sumergible.

Premisa que no se cumplió en la proyección del proyecto, afectando así todos los equipos contenidos dentro del cuarto de bombas y la funcionalidad del parque en sí.

Ilustración 13 En la ilustración se muestra el estado del cuarto de bombas de los toboganes, el cual se encuentra totalmente inundado, cubriendo así 5 bombas de presión, y los tableros eléctricos de las mismas junto a todos los accesorios requeridos para el control de estas. (se muestra estado del acceso al cuarto de bombas).

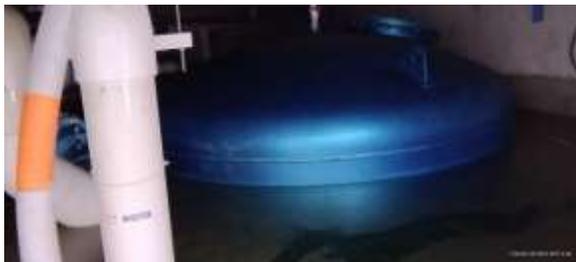
Ilustración 14 En la ilustracion se muestra el estado del cuarto de bombas de los toboganes, el cual se encuentra totalmente inundado, cubriendo asi 5 bombas de presion, y los traleros electricas de las mismas junto a todos los accesorios requeridos para el control de estas. (Se muestra estado de los filtros de agua.

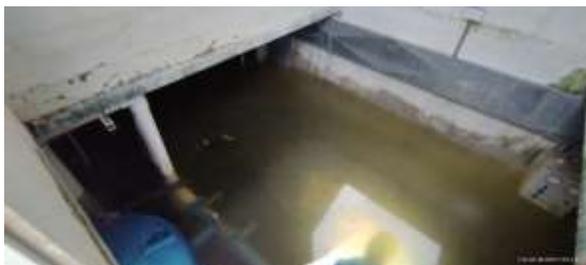
Ilustración 15 En la ilustracion se muestra el estado del cuarto de bombas de los toboganes, el cual se encuentra totalmente inundado, cubriendo asi 5 bombas de presion, y los traleros electricas de las mismas junto a todos los accesorios requeridos para el control de estas.

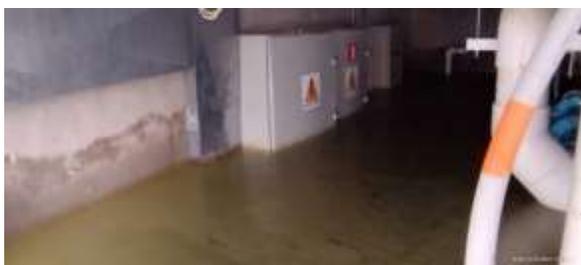
Ilustración 16 En la ilustracion se muestra el estado del cuarto de bombas de los toboganes, el cual se encuentra totalmente inundado, cubriendo asi 5 bombas de presion, y los traleros electricas de las mismas junto a todos los accesorios requeridos para el control de estas. (Se muestra estados de los tableros electricos)

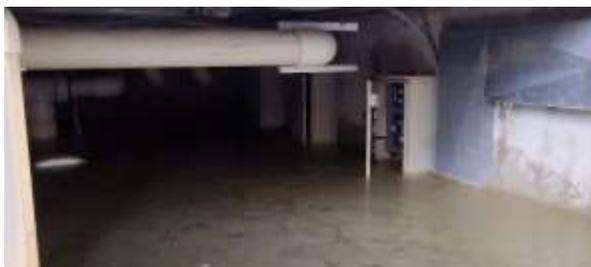
Ilustración 17 En la ilustracion se muestra el estado del cuarto de bombas de los toboganes, el cual se encuentra totalmente inundado, cubriendo asi 5 bombas de presion, y los traleros electricas de las mismas junto a todos los accesorios requeridos para el control de estas. (se muestra estado de los tableros electricos)

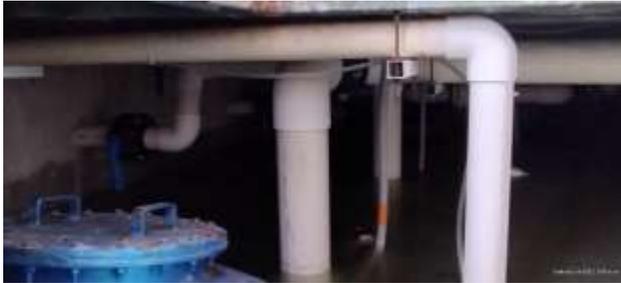
Ilustración 18 En la ilustración se muestra el estado del cuarto de bombas de los toboganes, el cual se encuentra totalmente inundado, cubriendo así 5 bombas de presión, y los tableros eléctricos de las mismas junto a todos los accesorios requeridos para el control de estas. (se muestra estado de los filtros de agua)

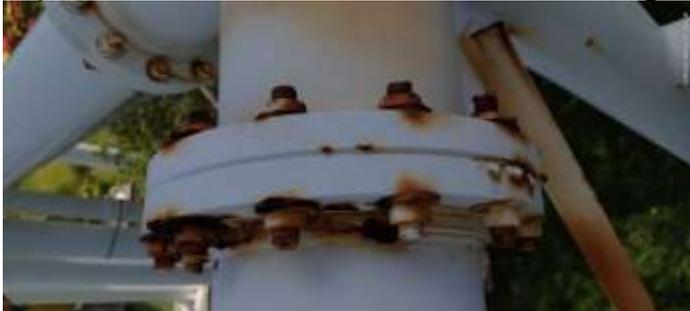
Durante la visita se inspecciono visualmente el estado de la estructura metálica soporte de los toboganes tipo endospina, kamikaze y el deslizadero tipo hidrofush, de forma adicional se inspecciono también la estructura metálica soporte de la escalera de acceso a la plataforma de ingreso a los toboganes, de estos se pudo evidenciar la corrosión de los pernos tornillos y elementos de arriostamiento como se muestran en las siguientes ilustraciones presentando así un descascamiento de la pintura de protección de esos elementos iniciando de esta manera el proceso de oxidación, a la fecha estas patologías no afectan el funcionamiento en si del uso de los toboganes, pero si es importante aclarar que si a mediano a largo plazo no se realiza una intervención a esta patología, esta puede extenderse hasta afectar todo el miembro y así comprometer estructuralmente a toda la estructura metálica compuesta.

Ilustración 19 En la ilustración se muestra el estado de los pernos del sistema de soporte de la estructura metálica de la escalera de acceso a los toboganes en su nivel 1. Se evidencia un grado de oxidación grado A en la cual en el que la cascarilla del elemento en cuestión ha comenzado a desconcharse y se produce una oxidación.

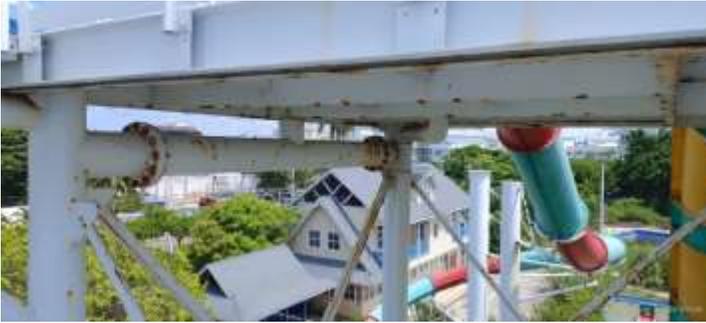
Ilustración 20 En la ilustración se muestra el estado de los pernos del sistema de soporte de la estructura metálica de la escalera de acceso a los toboganes en su 3er nivel. Se evidencia un grado de oxidación grado A en la cual en el que la cascarilla del elemento en cuestión ha comenzado a desconcharse y se produce una oxidación.

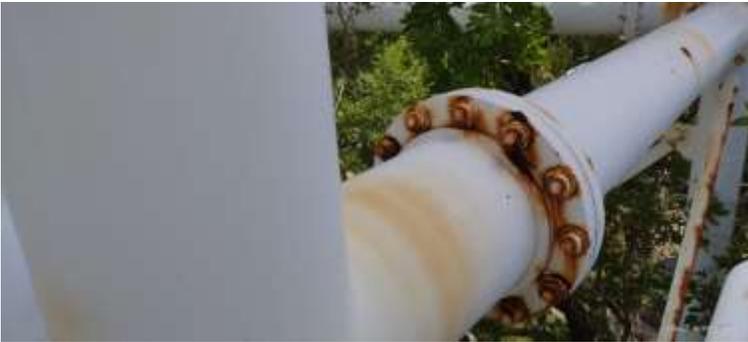
Ilustración 21 En la ilustración se muestra el estado de los pernos del sistema de soporte de la estructura metálica de la escalera de acceso a los toboganes en su 2do nivel. Se evidencia un grado de oxidación grado A en la cual en el que la cascarilla del elemento en cuestión ha comenzado a desconcharse y se produce una oxidación.

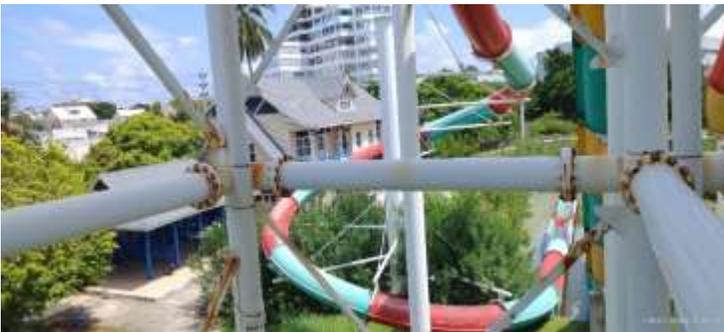
Ilustración 22 En la ilustración se muestra el estado de los pernos del sistema de soporte de la estructura metálica de la escalera de acceso a los toboganes en su 2do nivel. Se evidencia un grado de oxidación grado A en la cual en el que la cascarilla del elemento en cuestión ha comenzado a desconcharse y se produce una oxidación.

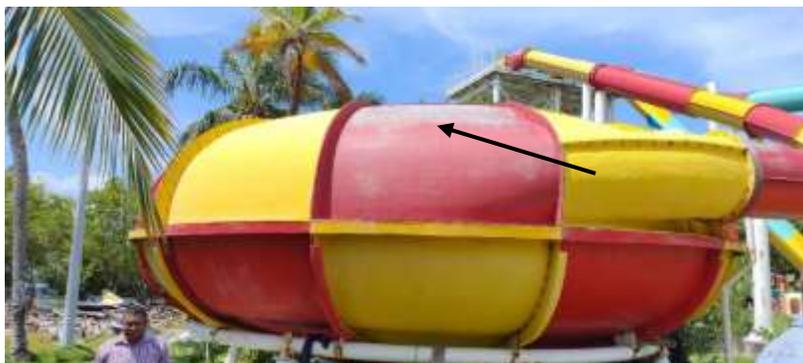
Por otro lado, en referencia al estado físico de los deslizaderos, estos al estar conformados por fibra de vidrio y al estar a la intemperie con las condiciones climáticas de la isla. Esto ha generado que por esta exposición se evidencia una cristalización en superficial de todas las secciones de los toboganes.

Ilustración 23 En la ilustracion se muestra el estado del deslizadero Hidroflush, el cual presenta una exposicion de superficial de la fibra de vidrio por la exposicion a los agentes climaticos como el sol y el agua.

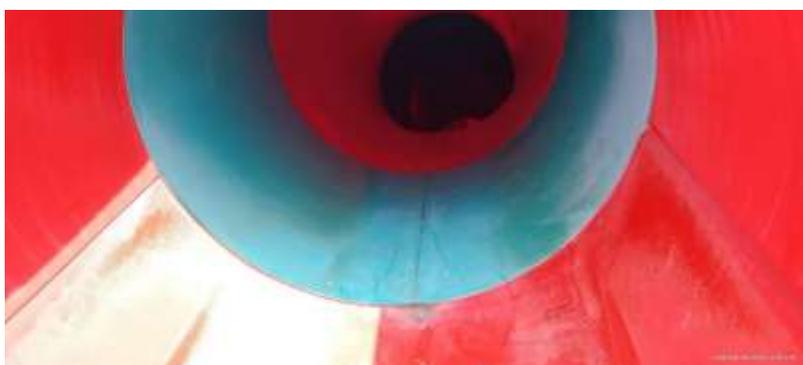
Ilustración 24 En la ilustracion se muestra el estado interno del deslizadero del tobogan endoespina.

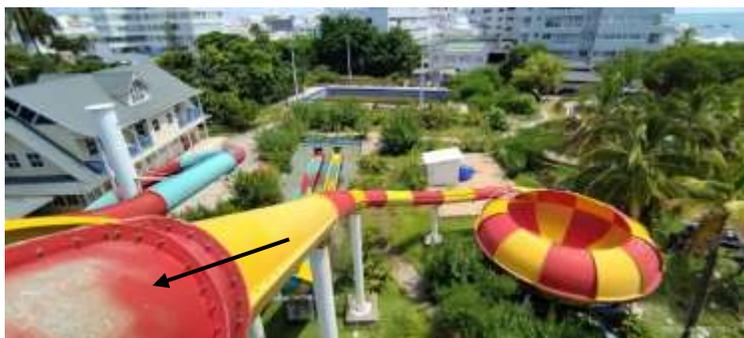
Ilustración 25 En la ilustracion se muestra el estado del deslizadero Hidroflush, el cual presenta una exposicion de superficial de la fibra de vidrio por la exposicion a los agentes climaticos como el sol y el agua.

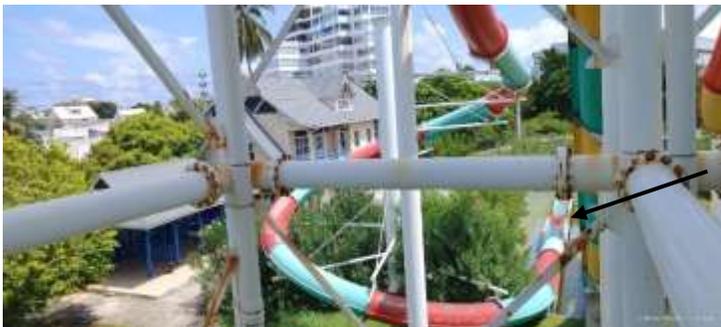
Ilustración 26 En la ilustración se muestra al fondo el estado del deslizadero Endoespina, el cual presenta una exposición superficial de la fibra de vidrio por la exposición a los agentes climáticos como el sol y el agua.

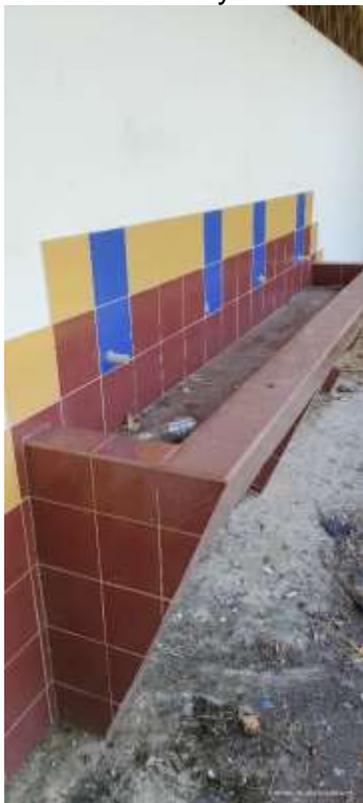
De la visita técnica se evidenció la ausencia de accesorios del sistema de iluminación interior, los accesorios del sistema hidráulico de suministro de agua de los lavamanos y los fluxómetros de los aparatos sanitarios.

Ilustración 27 En la ilustración se muestra el estado de las griferías de los baños públicos del parque, los cuales se evidencia la ausencia de estos in situ.

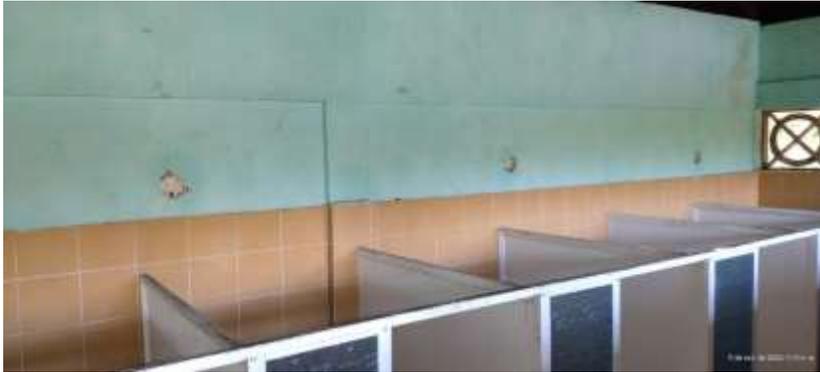
Ilustración 28 En la ilustración se muestra el estado los plafones de iluminación de los baños públicos del parque, los cuales se evidencia la ausencia de estos in situ.

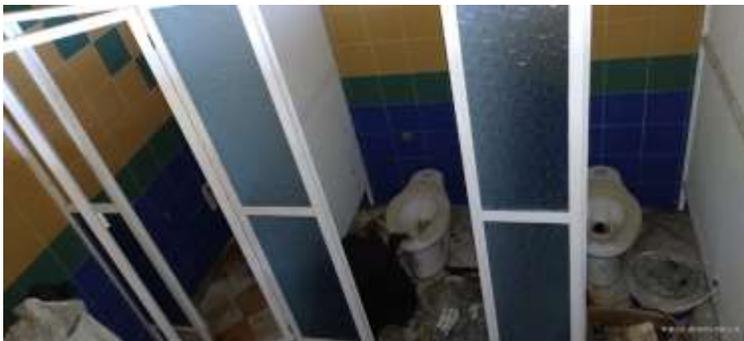
Ilustración 29 En la ilustración se muestra el estado los aparatos sanitarios de los baños públicos del parque, los cuales se evidencia la ausencia de los fluxómetros necesarios para el funcionamiento de los mismos.

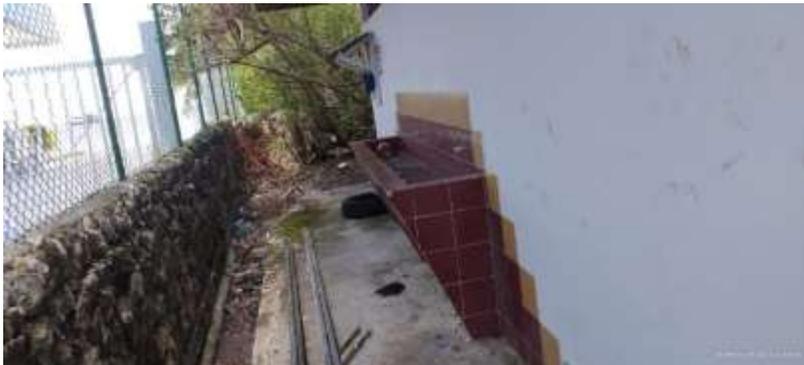
Ilustración 30 En la ilustración se muestra el estado de las griferías de los baños públicos del parque, los cuales se evidencia la ausencia de estas in situ.

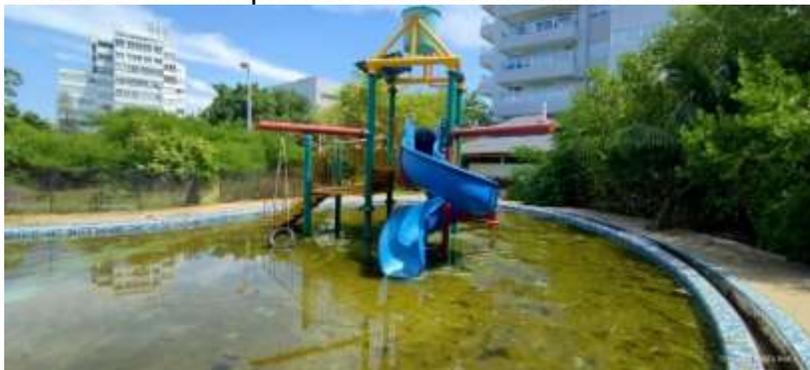
En cuanto al vaso de la piscina de niños esta al no estar en funcionamiento, el agua contenida en esta se encuentra descalibrada y con presencia de algas. Por su parte en referencia los juegos interactivos estos visualmente se encuentran en buenas condiciones a excepción de los elementos de fibra de vidrio que requieren de un mantenimiento superficial por la exposición con el ambiente y la falta de mantenimiento preventivo de este tipo de elementos.

Ilustración 31 En la ilustración se muestra el estado actual de la piscina de niños y del tobogán acuático

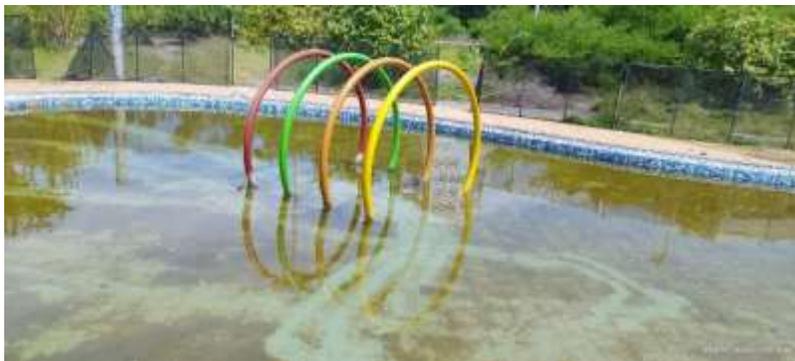
Ilustración 32 En la ilustración se muestra la zona de juegos interactivos de aspersión en este se evidencia los aros de aspersión y el estado actual de la piscina de niños.

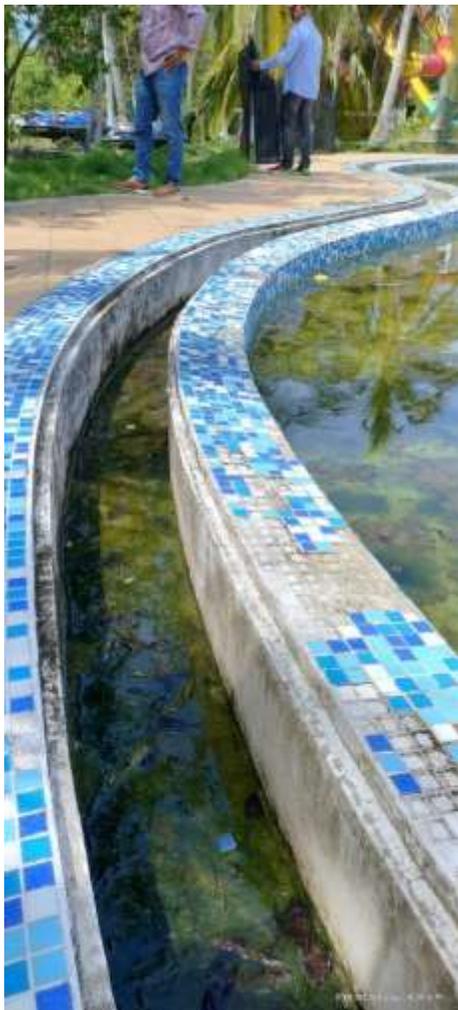
Ilustración 33 En la ilustración se muestra el estado de enchapado de piso y la ausencia de las rejillas de piso.

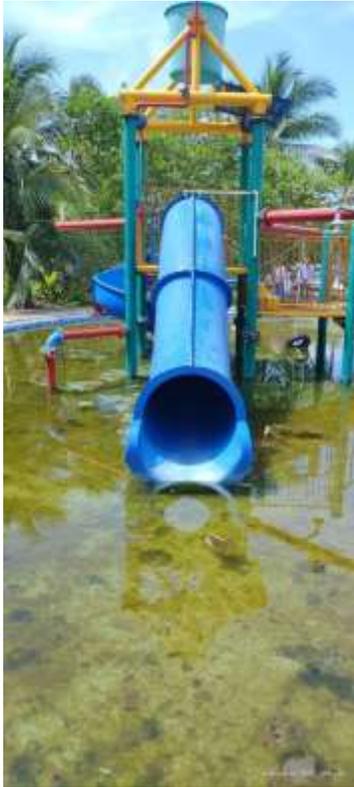
Ilustración 34 En la ilustración se muestra el estado del tobogán interactivo de niños y el estado de la piscina de niños.

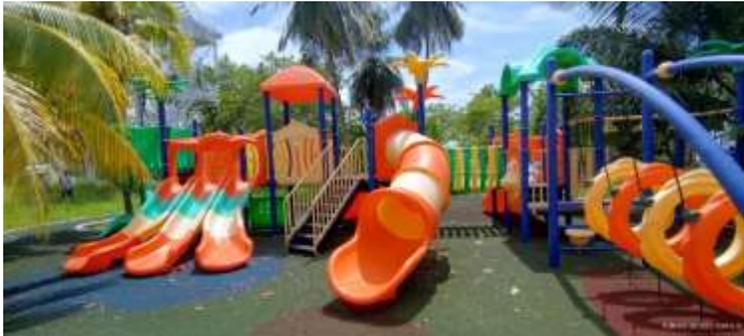
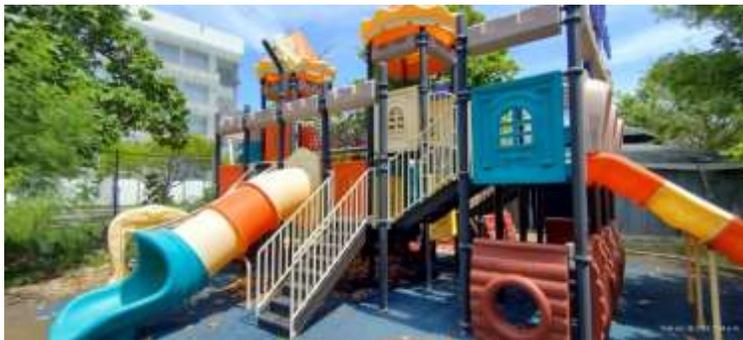
De la zona de juegos interactivos en seco cuenta con 3 módulos, la zona de columpios, juego interactivo mediano, y el juego interactivo grande tipo fortaleza, estos al momento de la visita técnica se encuentran en buen estado.

Ilustración 35 En la ilustración se muestra la zona de juego de niños con toboganes

Ilustración 36 En la ilustración se muestra la zona de juego de niños con toboganes

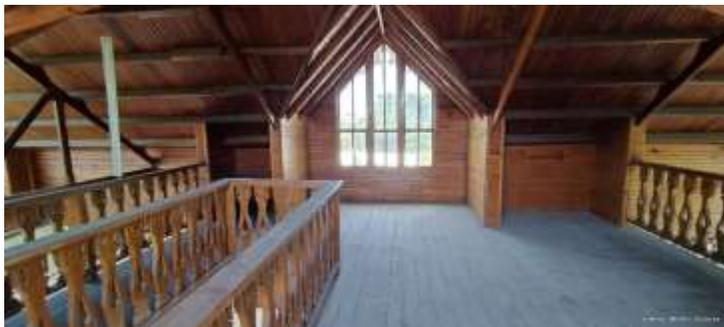
El estado físico del edificio por la falta de mantenimiento, y la ausencia de la aplicación de sustancias preservantes y de protección de madera ha generado que se haya degradado la calidad, resistencia portante de esta por la permanente exposición a las condiciones climáticas de la zona. Produciendo así un deterioro de puertas, de los apoyos de las escaleras, y del estado físico de la fachada del edificio.

Ilustración 37 En la ilustración se muestra el área de circulación del nivel 3 del edificio administrativo. Actualmente esta área no tiene un uso definido.

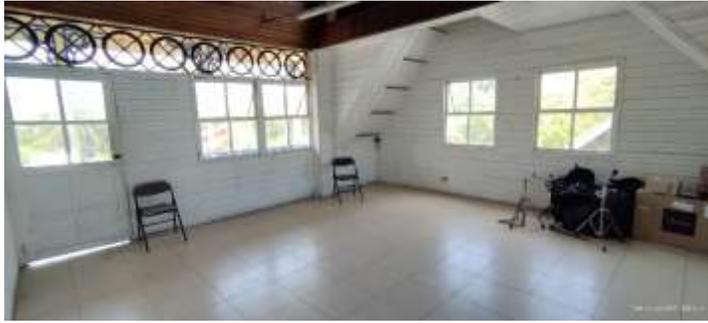
Ilustración 38 En la ilustración se muestra el salón principal del nivel 2 del edificio administrativo, el cual se usa actualmente como salón de ensayo.

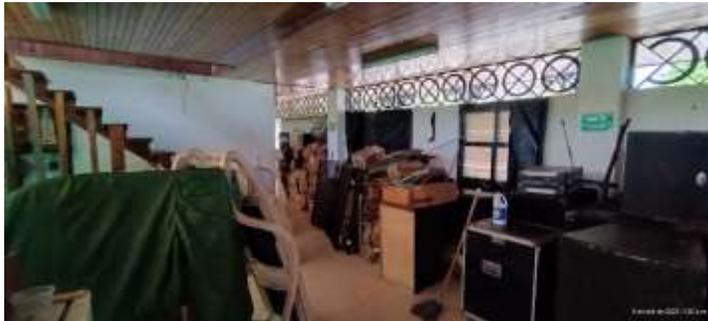
Ilustración 39 En la ilustración se muestra el salón principal del nivel 1 del edificio administrativo el cual actualmente se usa como bodega de almacenamiento.

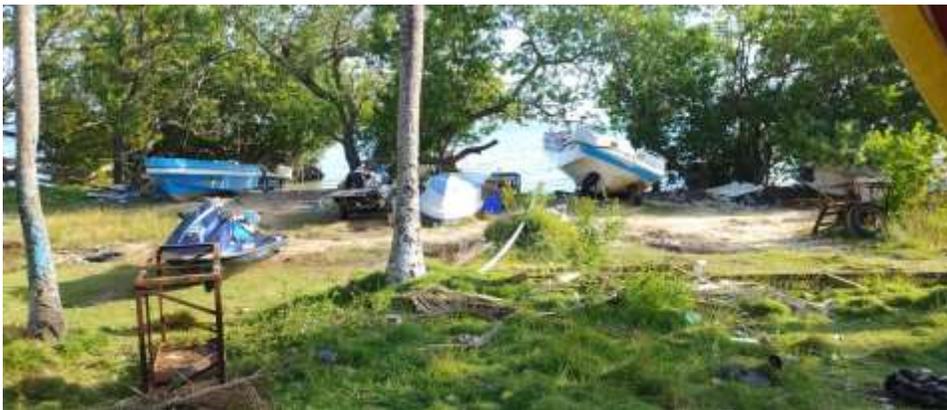
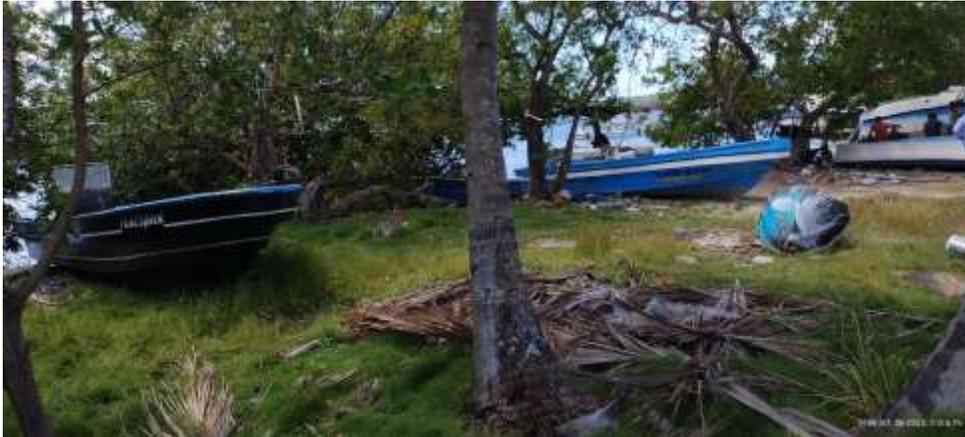
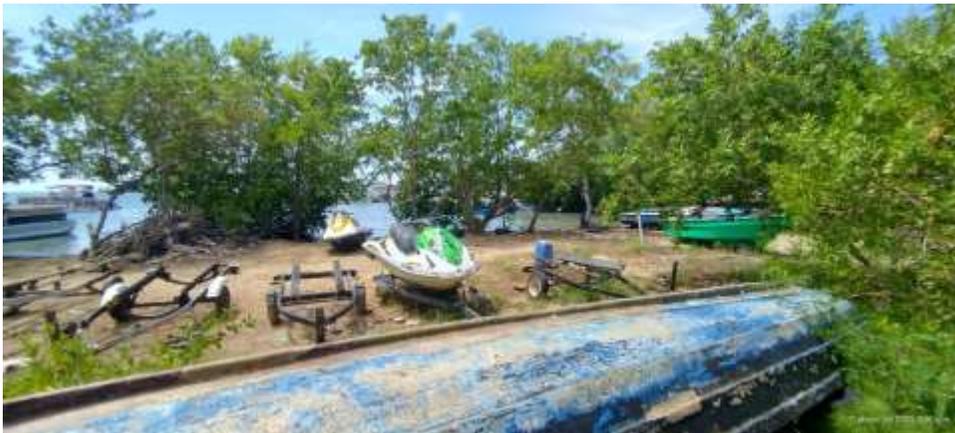
La zona de playa del parque está siendo usada como una zona de reparación y mantenimiento de embarcaciones y motos por parte de algunos dueños de lanchas que han atracado a esta sin el consentimiento del administrador del parque, muchos de estas embarcaciones atracadas están en estado de abandono como también se evidencian autopartes, remolcadores y recipientes de aceites hidráulicos distribuidos en varias zonas del parque.

Ilustración 40 En la ilustración se muestra el área de playas, en la cual se observa la irrupción de lanchas al predio del parque.

Ilustración 41 En la ilustración se muestra el área de playas, en la cual se observa la irrupción de lanchas al predio del parque

Ilustración 42 En la ilustración se muestra el área de playas, en la cual se observa la irrupción de lanchas y remolques de motos acuáticas al predio del parque
