## INFORME DEFINITIVO ATENCION DENUNCIA D-18-0004

SAN ANDRES ISLA

VIGENCIA 2017

CONTRALORÍA GENERAL DEL DEPARTAMENTO

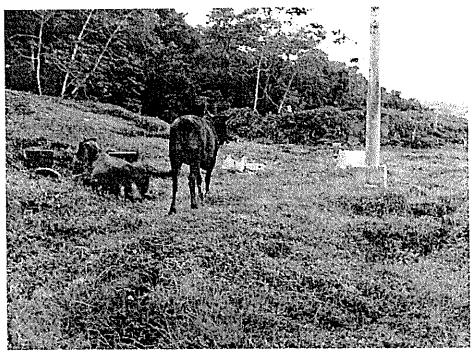
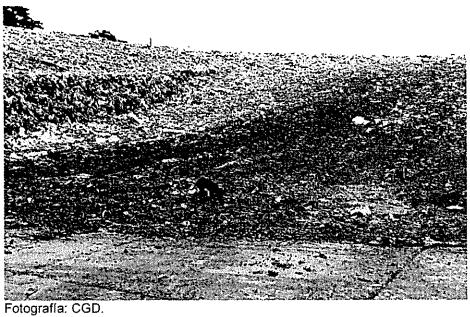
Fotografía: Informe No 1 supervisión. Técnica.

Se pudo evidenciar, que sigue la presencia de animales domésticos dentro de las instalaciones del relleno sanitario, tal y como se puede apreciar en las siguientes fotografías:

Lo anterior se presenta principalmente, tal y como se advierte en Informe No 1 del supervisor, debido a que 'el relleno sanitario MG no cuenta cerca viva cuya función es la de mejorar el aspecto paisajístico del sitio de disposición final, además mitigar el arrastre de materiales ligeros por acción de los fuertes vientos, así mismo el cerramiento presenta un estado avanzado de deterioro; permitiendo el ingreso de animales y/o personas ajenas a este lugar'1.

Con lo anterior, se presume incumplimiento de lo dispuesto en los numerales 1, 2 y 23 de la cláusula sexta (Obligaciones del Contratista); del contrato de concesión No 1016 de 2017.

Se observa que por la falta de un cercamiento adecuado al relleno sanitario, (cerca viva) con el que se pueda mejorar el aspecto paisajístico del sitio de disposición final, además de mitigar el arrastre de materiales ligeros por acción de los fuertes vientos; y por lo cual ingresan animales y/o personas ajenas a este lugar al sitio del relleno; se podría estar incumpliendo lo dispuesto en los numerales 1, 2 y 23 de la cláusula sexta (Obligaciones del Contratista); del contrato de concesión No 1016 de 2017.

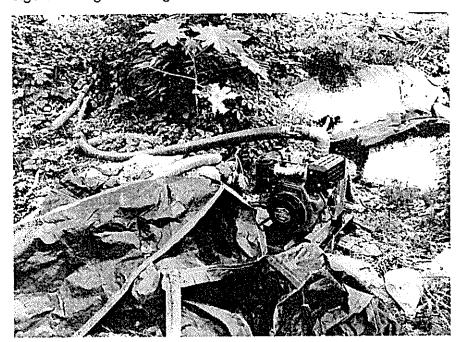
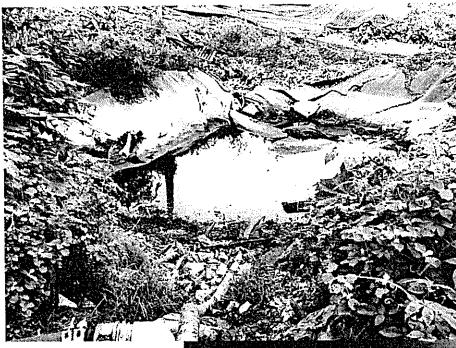
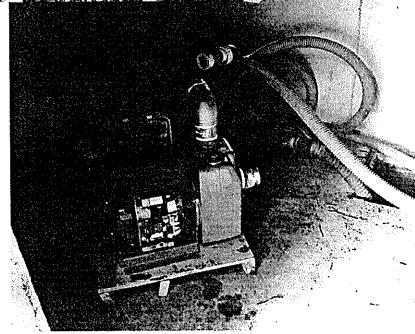
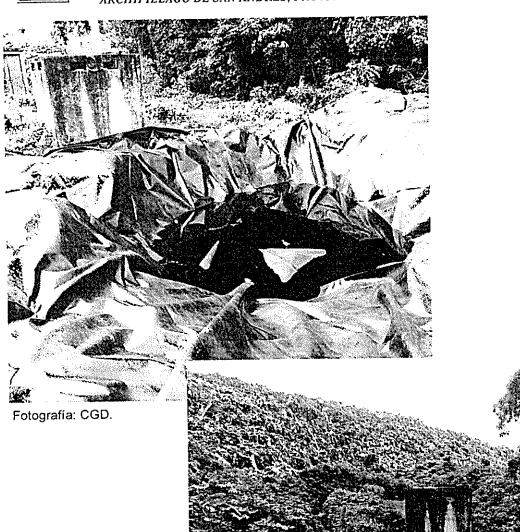
En contraste a la manera en que se estaba realizando el manejo de lixiviados en el Relleno Sanitario Magic Garden, para el periodo en que fue presentada la denuncia por la CGR; se puede evidenciar una mejora sustancial con el manejo de este peligroso elemento en el relleno sanitario; tal y como se puede apreciar en el siguiente registro fotográfico.

Los avances que se han tenido con el manejo de lixiviados, se debe principalmente porque fueron establecidos tres (3) puntos de bombeo (con nuevas motobombas), para realizar la respectiva recirculación de lixiviados, buscando optimizar el proceso de evaporación de estos, método utilizado para su tratamiento.

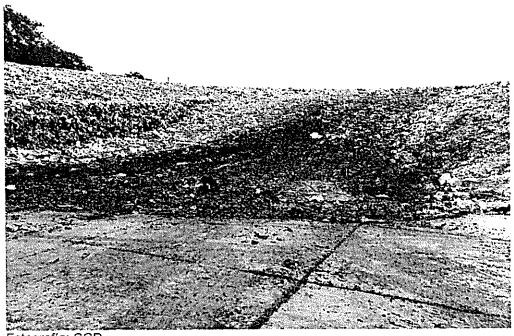
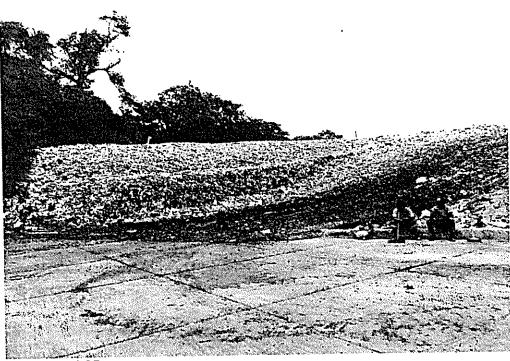
Vida útil Relleno Sanitario Magic Garden.

En la visita realizada, el Ingeniero Richard Hawkins (director de Disposición Final) explicó que con 'maquinaria pesada', se le está 'dando perfil al relleno, para generar vermas (superficies planas entre talud y talud) y taludes para darle área al relleno hacia arriba y poder seguir disponiendo', lo que obviamente busca alargar la vida útil del vaso 5 del relleno sanitario (el que se viene utilizando para la disposición de los residuos sólidos).

La idea es que esta operación pueda alargar la vida en el relleno sanitario, hasta que entre en funcionamiento la planta RSU.

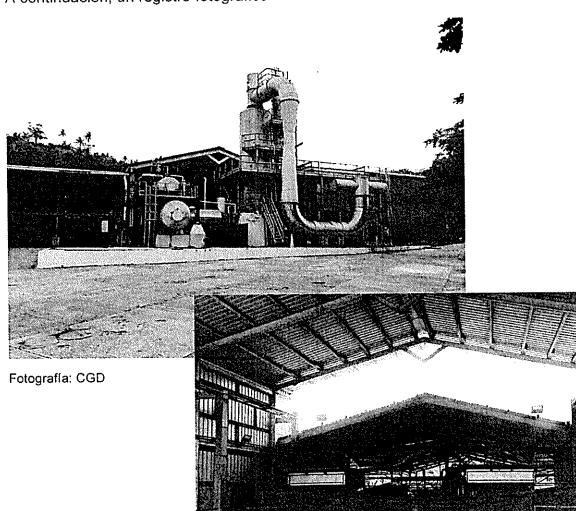
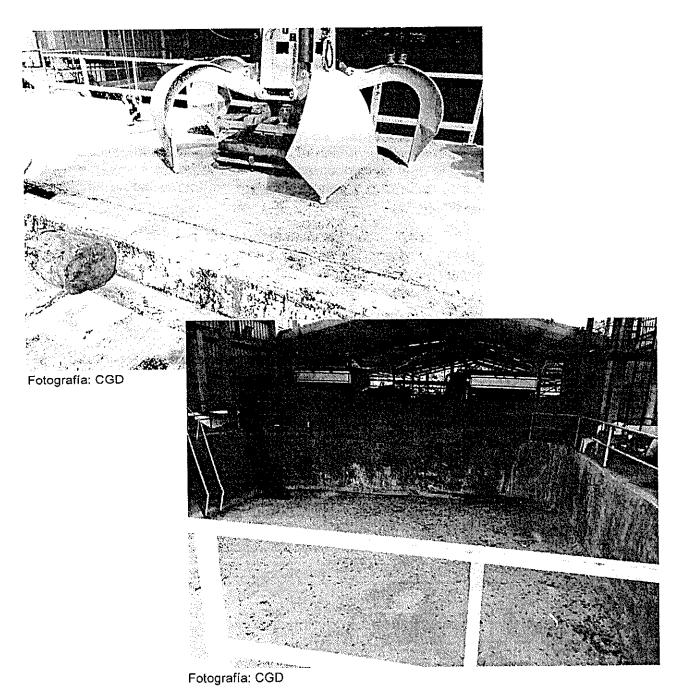
Acorde a como se encuentra descrito en la página web de SOPESA, el objeto de la planta para tratamiento de Residuos Sólidos Urbanos RSU, es el de 'poner en servicio una planta de aprovechamiento energético de basuras de 1 MW, en procura de generar al menos 4 GWh por año de energía eléctrica a partir de los

residuos sólidos urbanos producidos cotidianamente en la isla de San Andrés y de los residuos dispuestos en el relleno sanitario Magic Garden'. A continuación, un registro fotográfico

A la fecha de la realización del presente informe de atención a denuncia D-18-004, la planta de tratamiento de RSU, no se encontraba en funcionamiento, al parecer se le están haciendo unos trabajos de mantenimiento; sin embargo, como en su instalación e implementación no se encuentran recursos departamentales, esta no hace parte de la competencia directa del ente territorial.
