CONTRALORIA GENERAL DEL DEPARTAMENTO
ARCHIPIÉLAGO DE SAN ANDRÉS, PROVIDENCIA Y SANTA CATALINA

INFORME DEFINITIVO DE AUDITORÍA ESPECIAL,
OBRA PÚBLICA EJECUTADA POR LA GOBERNACION
DEPARTAMENTAL 2013 - 2014

2.1.1 CONTRATO OBRA PÚBLICA No. 1341/2014

2.1.2 CONTRATO OBRA PÚBLICA No. 1205/2014

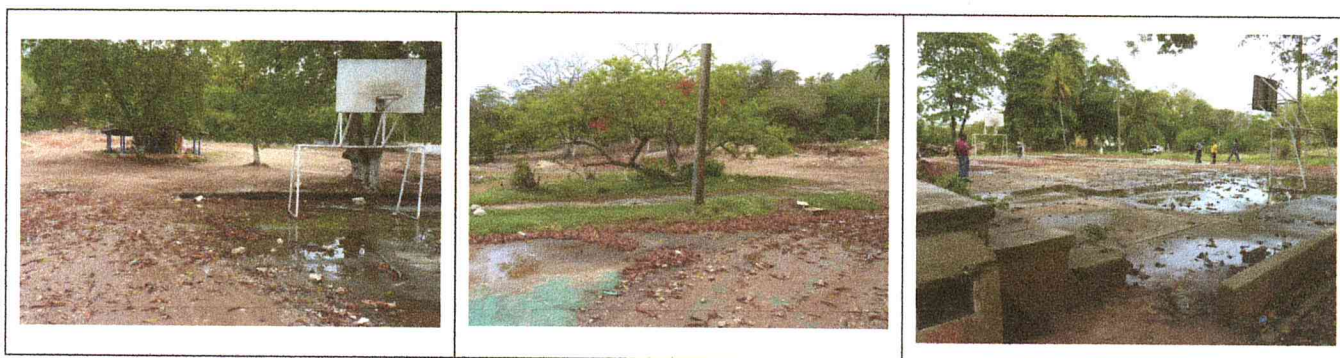
2.1.1.2 Registro Fotográfico.

En la inspección de campo en el sitio de la obra, se observa que no ha iniciado su construcción, la funcionaria de obras públicas encargada de su supervisión, informó que en este momento se están ajustando los diseños del proyecto, actividad que lleva más de 6 meses de igual manera al contratista se le entrego un anticipo desde enero de 2015, por un valor de \$9.609.055.071.00. Situación que resulta llamativa, por que correspondía únicamente a los ajustes de los diseños, con los cuales se apertura una licitación, se considera que se está tomando demasiado tiempo para que se le dé inicio formal a la obra; máxime cuando por información de la funcionaria de infraestructura del archipiélago Arq. Elizabeth O'neal, el contratista ya cobro una cifra cercana a los \$250.000.000.00 por el cumplimiento de esta actividad; a pesar de que ya tenía un anticipo bastante representativo que se presume que podría haber cubierto estos ajustes.

1. De acuerdo con lo visto en el sitio de la obra, y por la magnitud del mismo, se estima que muy difícilmente se cumplirá con el cronograma en el tiempo estipulado en el contrato.
2. Es importante que la Administración del archipiélago requiera al interventor y al contratista para que presenten el plan de contingencia para cumplir la obra dentro del plazo establecido
3. Se SUGIERE, que la oficina jurídica del archipiélago revise los anticipos entregados y la garantía de estos atreves de la fiducia.

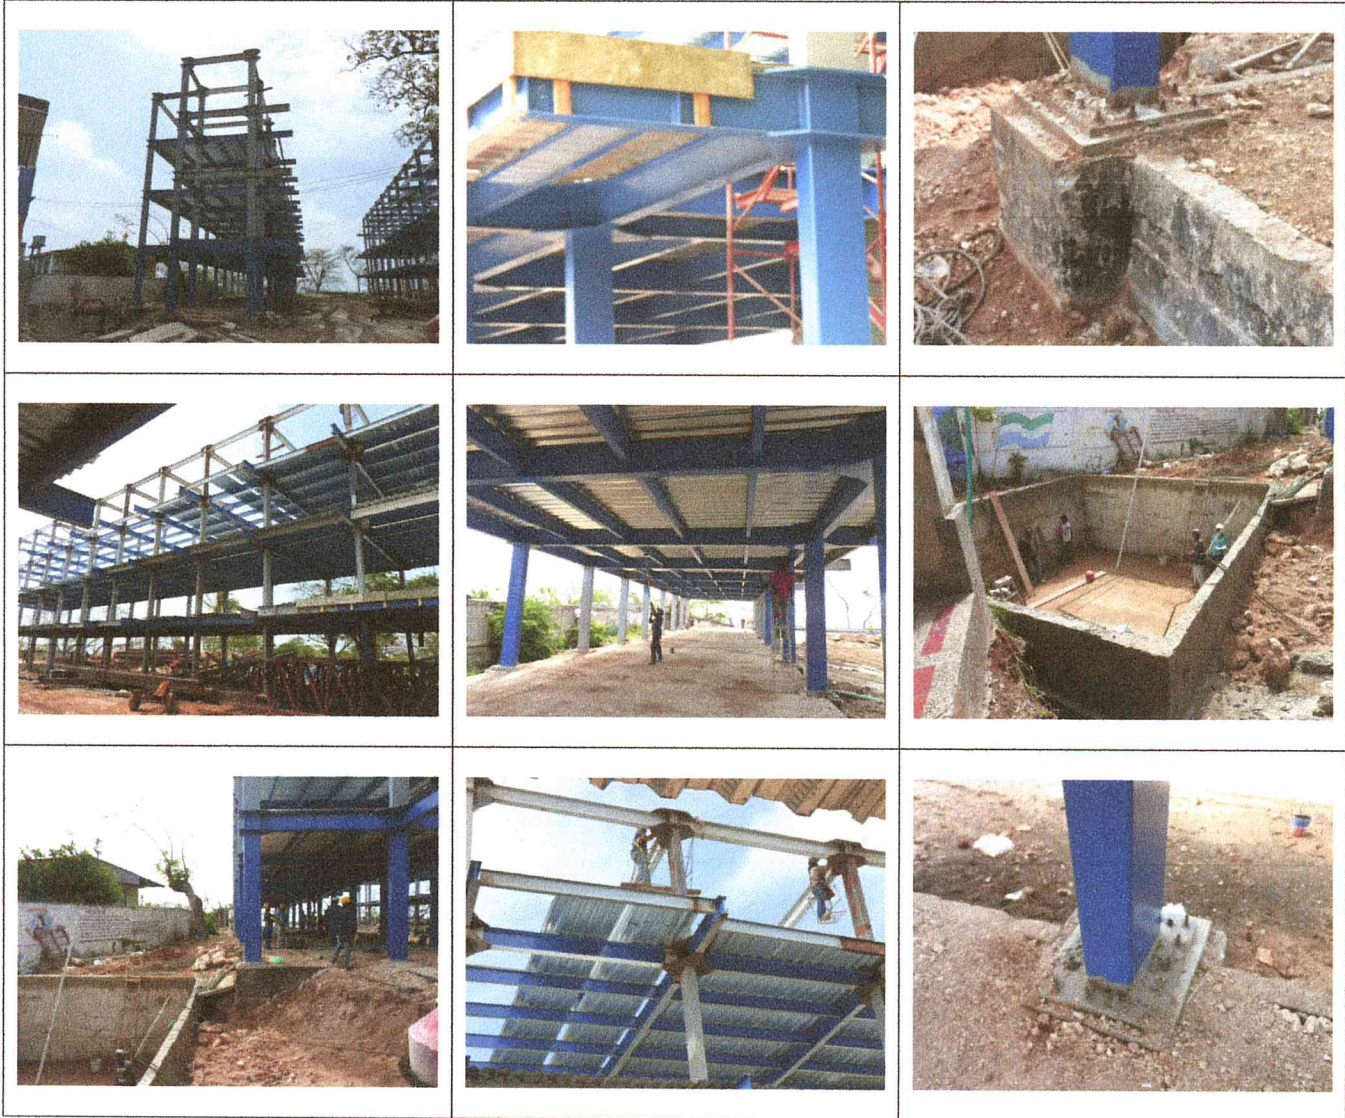
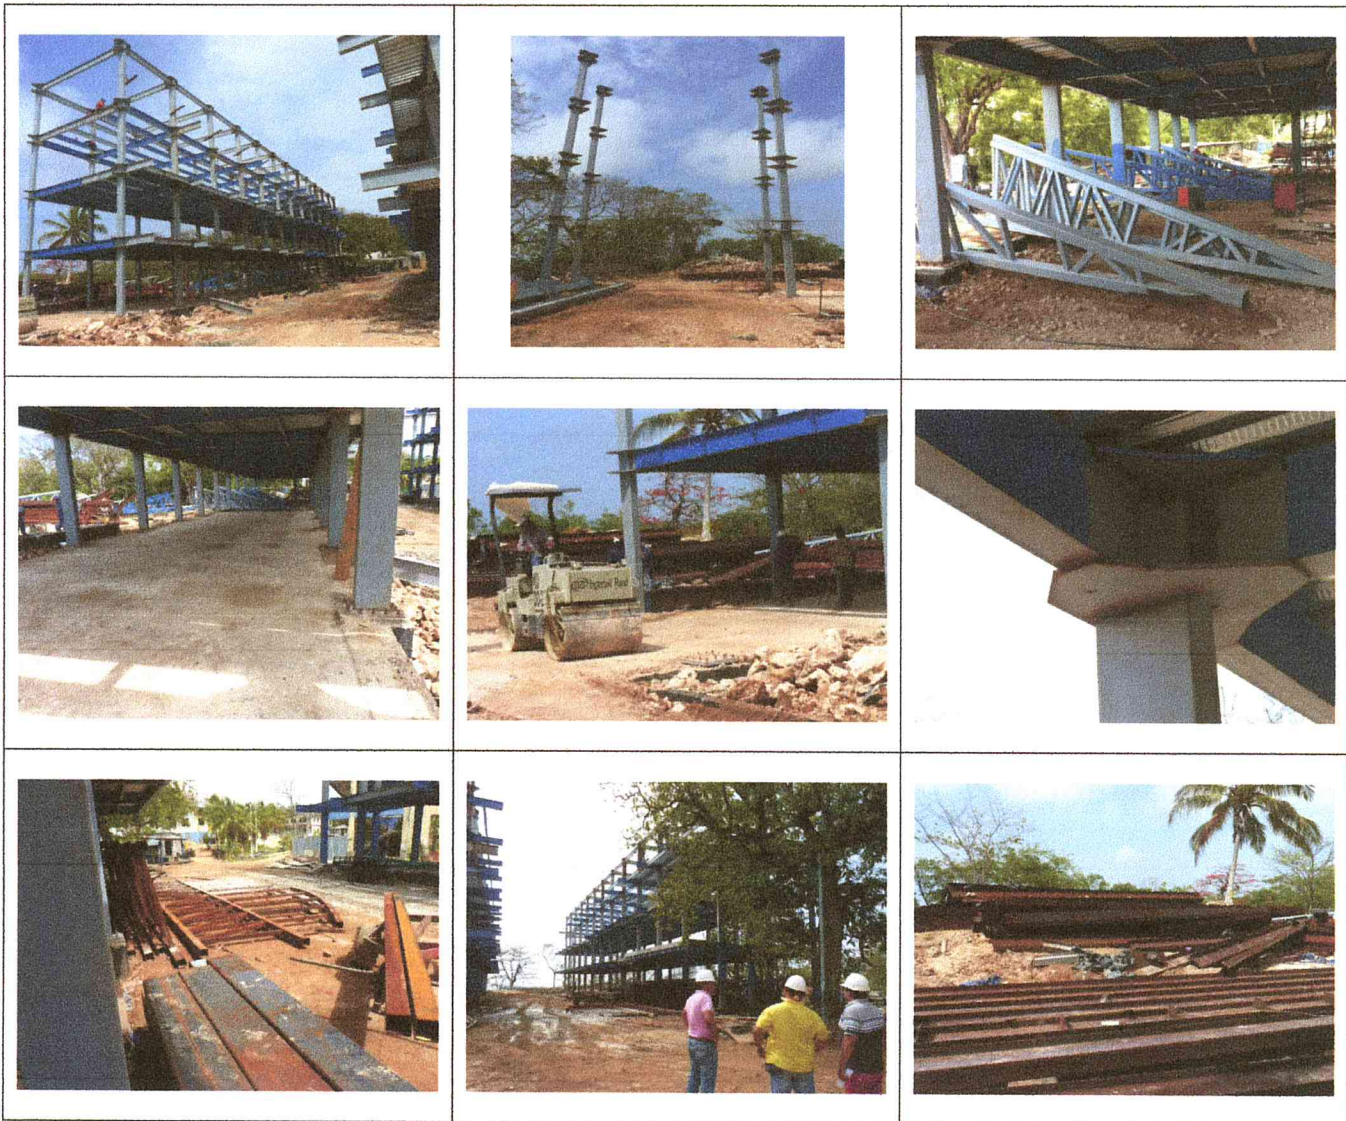
2.1.2.3 Registro Fotográfico.

1. La obra se encuentra en ejecución, dentro de la programación entregada por la interventoría a la administración del archipiélago, se puede establecer que no se cumplirá con la entrega oportuna del colegio, ya que son demasiados los ítem faltantes

2. en cuanto a la calidad dentro de lo observable visualmente se recomienda al contratista hacer con tiempo los tratamientos de protección para evitar los inicios de corrosión para las zonas expuestas (tornillería, soldaduras ensambles) que son necesarios en el proceso constructivo pero por la alta salinidad en el ambiente de la isla es urgente hacer este tratamiento.

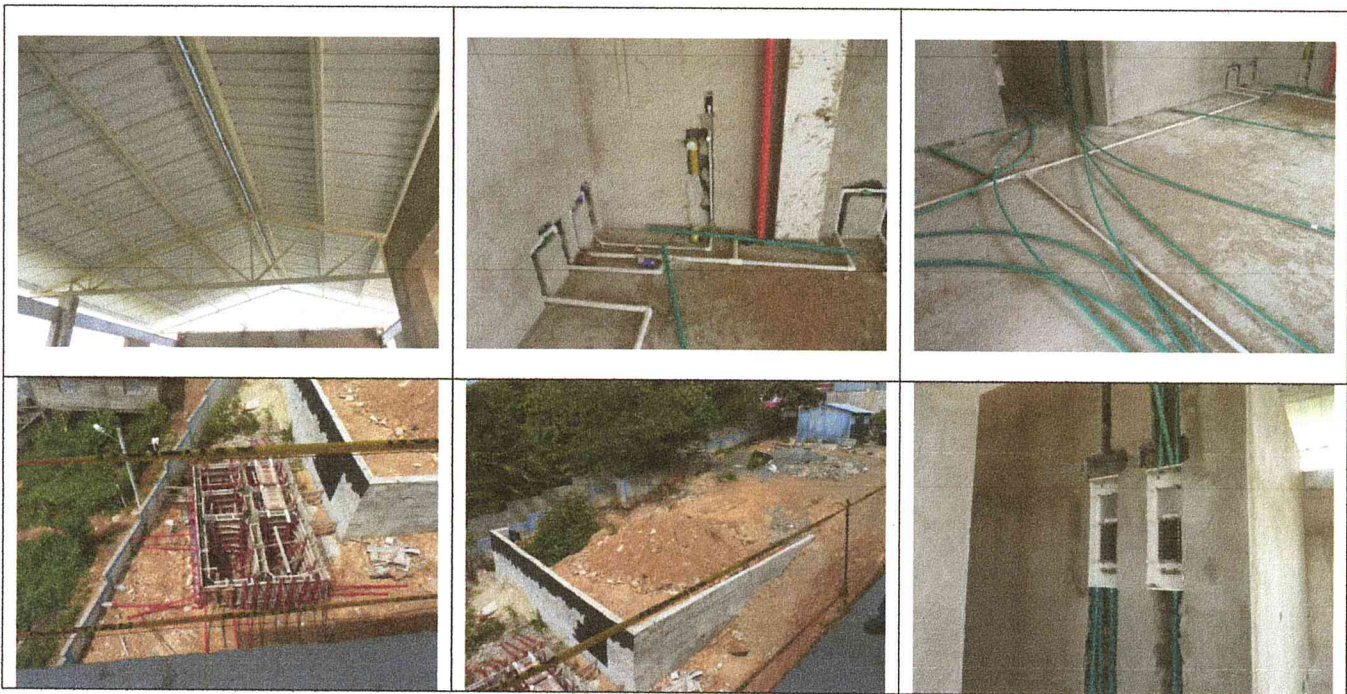
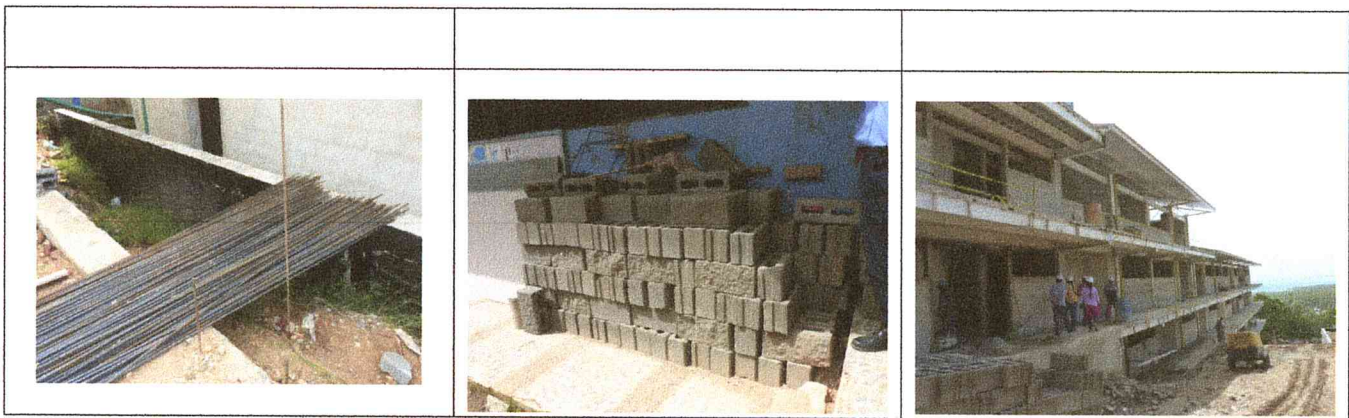
2.1.3.3 Registro Fotográfico.

1. La obra se encuentra en ejecución dentro de la programación entregada por la interventoría a la administración del archipiélago, se presume que no se cumplirá con la entrega del colegio dentro del plazo estipulado, ya que son demasiados los ítems faltantes.
2. en cuanto a la calidad dentro de lo observable visualmente se recomienda al contratista hacer con tiempo los tratamientos de protección para evitar los inicios de corrosión para las zonas expuestas (tornillería, soldaduras ensambles) que son necesarios en el proceso constructivo pero por la alta salinidad en el ambiente de la isla es urgente hacer este tratamiento.

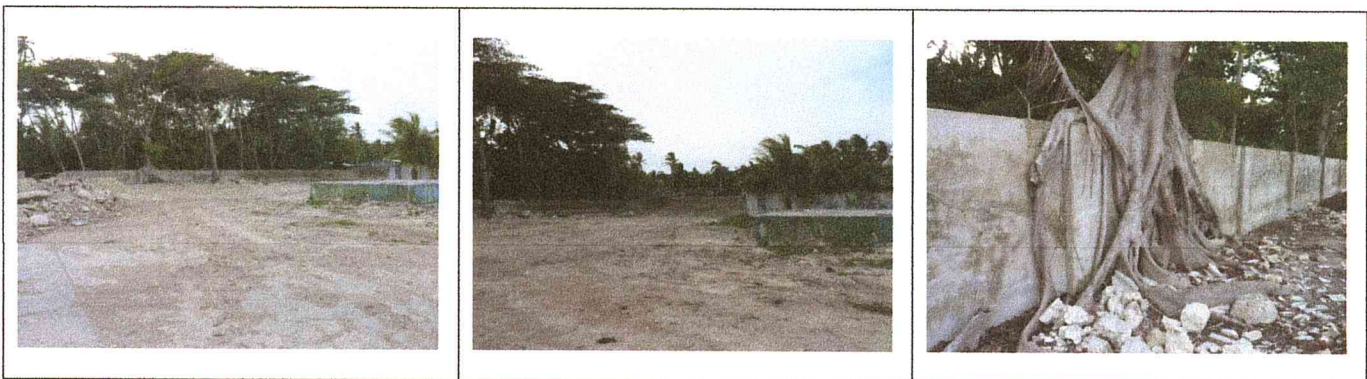
2.1.4.1 Análisis Calidad.

1. De acuerdo con lo visto en el sitio de la obra, y por la magnitud del mismo, se puede establecer que no se cumplirá con el cronograma en el tiempo estipulado en el contrato.
2. Sería prudente que la Administración del archipiélago requiera al interventor y al contratista para que presenten el plan de contingencia para cumplir la obra dentro del plazo establecido

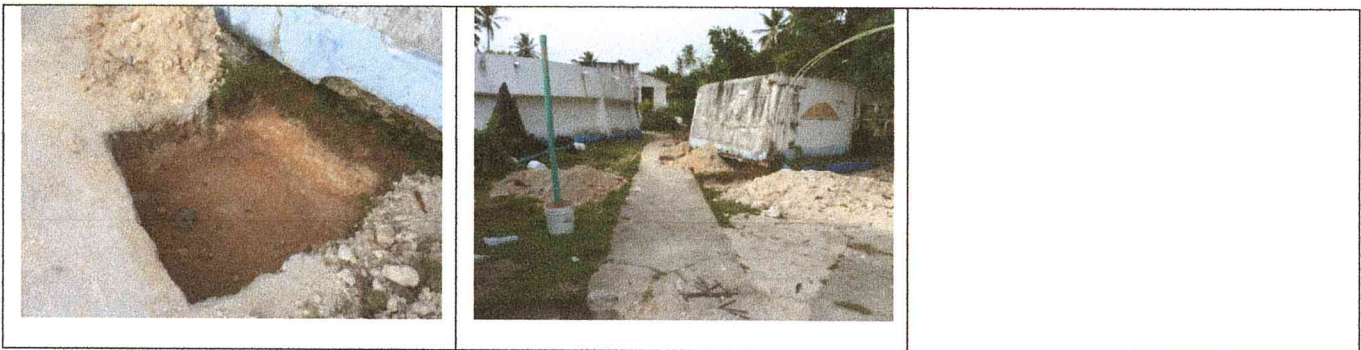
2.1.7.1 Registro fotográfico.

1. De acuerdo con lo visto en el sitio de la obra, y por la magnitud del mismo no se ha cumplido con el cronograma en el tiempo estipulado en el contrato.
2. Es evidente la falta de actuación administrativa en el control de la ejecución de las obras, juicio argumentado en la conclusión no. 1.
3. Es importante que la Administración del Archipiélago requiera al interventor y al contratista para que presenten el plan de contingencia y así cumplir el objeto contractual pactado satisfaciendo las necesidades de la comunidad plasmadas en los estudios previos.

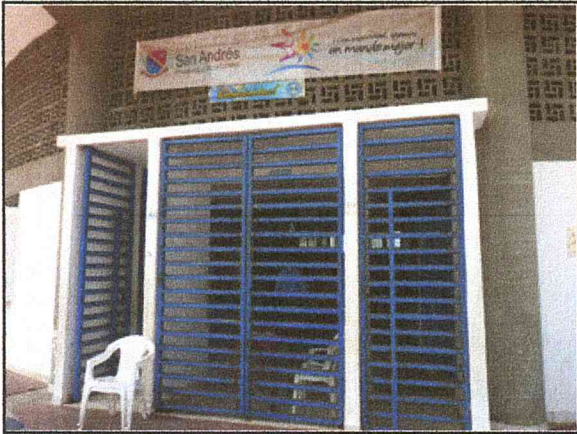
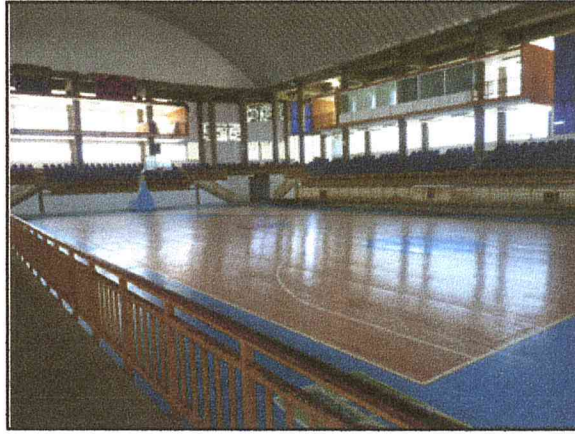
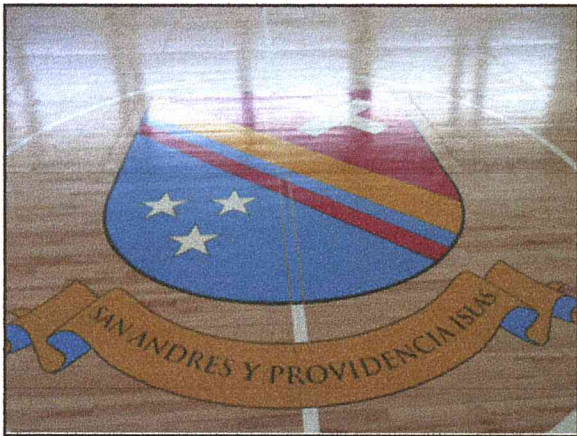
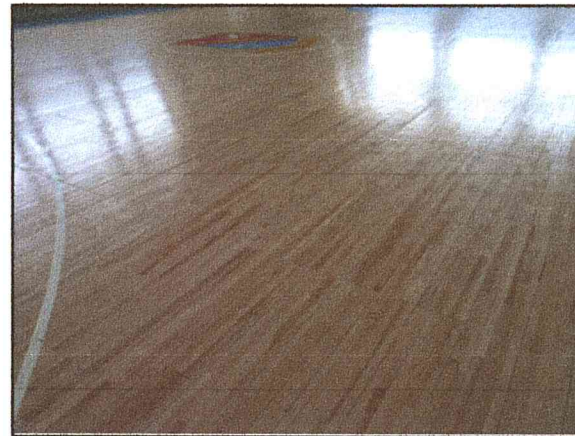
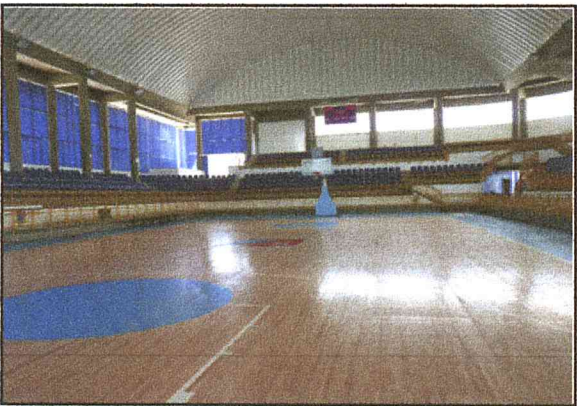
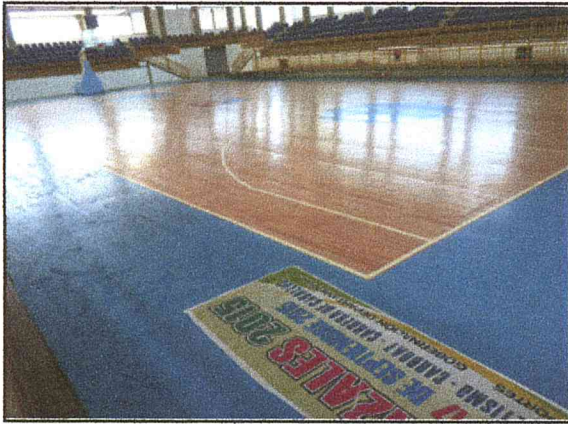
Se llevó a cabo el retiro de las rejillas de ventilación y se ejecutó la instalación de bloques en vidrio vitriblock (ver registro fotográfico), con el fin de evitar que la salinidad generada por el mar causara mas daños prematuros a las obras construidas; Sin embargo al realizar la instalación del bloque en vidrio se suspendió de forma general la ventilación interna a la estructura deportiva generando un efecto invernadero aumentando la sensación térmica que ocasiona una mal desarrollo físico a los deportistas y posible sofoco al público espectador ya que no circula aire en la parte interna; Por lo anterior esta comisión técnica determina que las acciones tomadas en cuanto a la protección a la salinidad no fueron las adecuadas y por lo tanto se deberá tomar acciones prioritarias que generen solución alguna a la problemática presentada. Si en las soluciones planteadas se interviene o retira los bloques en vidrio vitriblock esta comisión indica que se estimara como un daño el valor invertido en la instalación de los mismo en cuantía de \$120.092.360,99; Lo anterior teniendo en cuenta que el Departamento debió prever antes de la inversión las causas desfavorables ocasionadas con la inversión y determinar las soluciones necesarias.

De lo que se observó en la inspección de campo en cuanto a la lona es que esta no está siendo utilizada y en cambio el maderamen está expuesto a agentes externos que ocasionan la presencia de plagas que generan el deterioro del maderamen; Por lo anterior esta comisión técnica determina establecer como un daño por calidad en cuantía de **\$193.050.000,00** lo invertido en esta lona ya que a la fecha no presta servicio alguno y más cuando el representante de la interventoría acompañante a la inspección de campo manifestó que se deberá realizar el levantamiento del maderamen para realizar el tratamiento adecuado para su protección contra plagas y así evitar un daño prematuro del mismo; En casi de que este conlleve algún gasto adicional público se convertirá en un daño patrimonial ya que este tipo de tratamiento se debió prever antes de la instalación del maderamen.

De acuerdo a que como bien lo indica la actividad se realiza una fumigación para evitar proliferación de comején y en la inspección de campo realizada por esta comisión técnica se evidencio la presencia del mismo lo que indica que lo realizado no funciono como se esperaba y por lo tanto se determina lo invertido como un daño por calidad en cuantía de **\$18.850.000,00**, ya que en muy poco tiempo de instalado ya se presentan inconvenientes en el maderamen por plagas existentes.

Esta comisión técnica indica que la estructura deportiva evidencia un mal estado, no se entiende en un sitio donde se hace una inversión tan grande como se permite que llegue al estado de deterioro.

2. De acuerdo a lo analizado en cuanto a la calidad de la obra, esta comisión técnica indica que realizada la inspección de campo e identificadas algunas deficiencias de calidad, se determina establecer la existencia de un daño patrimonial por calidad en cuantía de \$211.900.000,00.

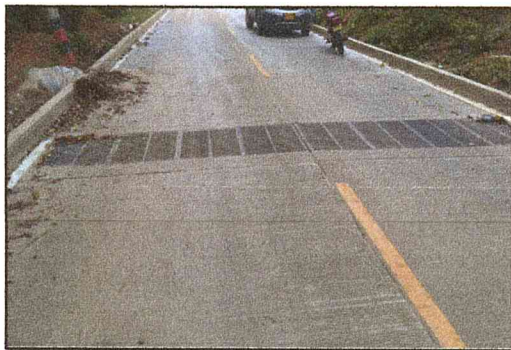
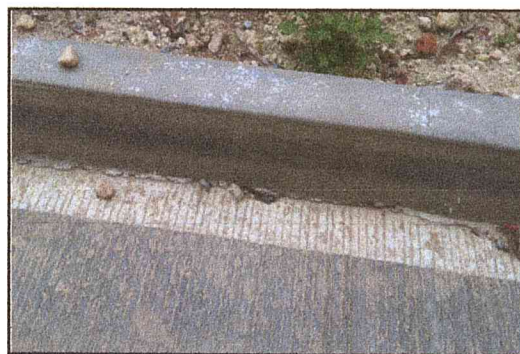
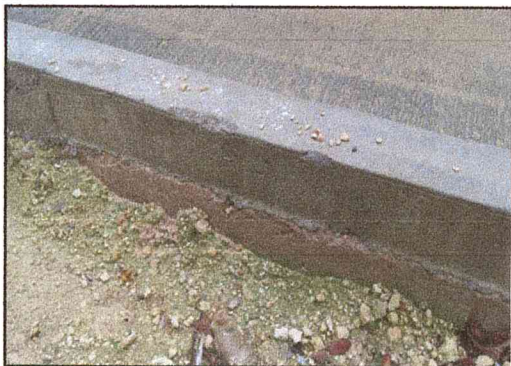
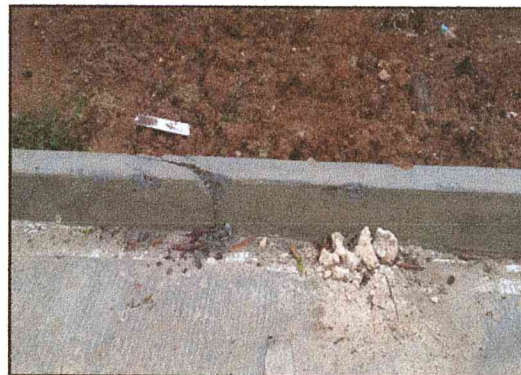
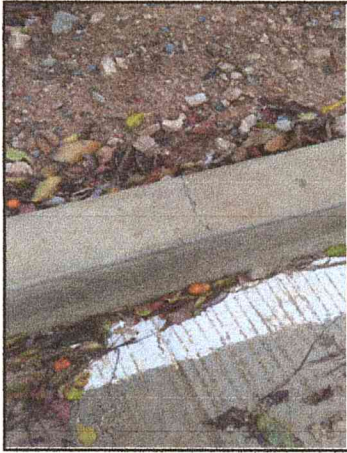
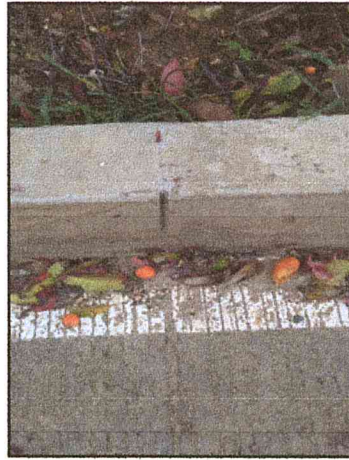
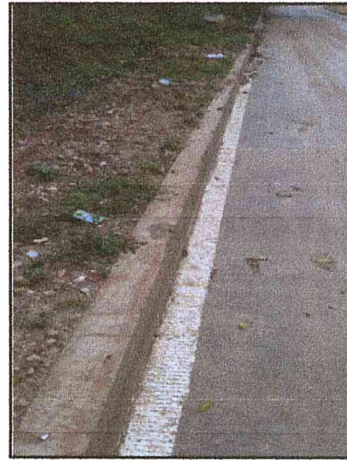
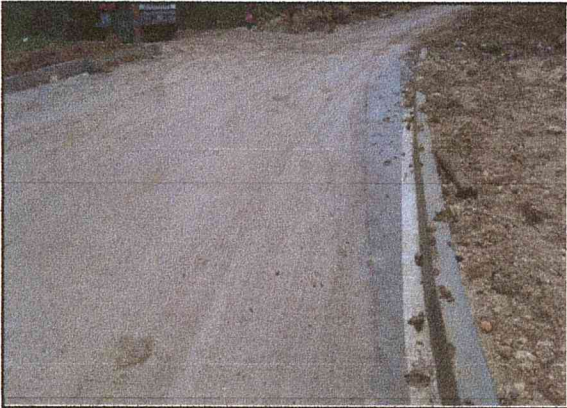
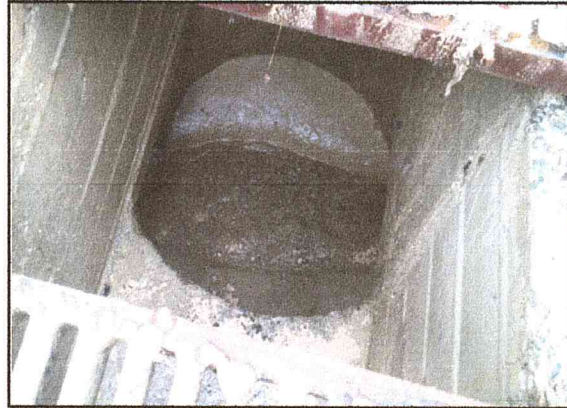
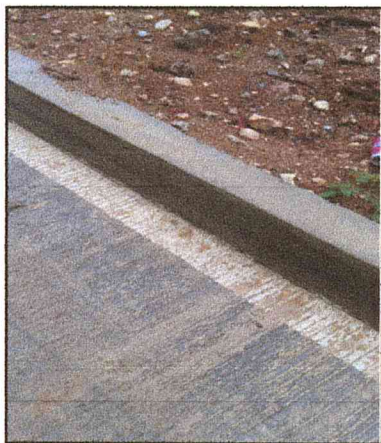
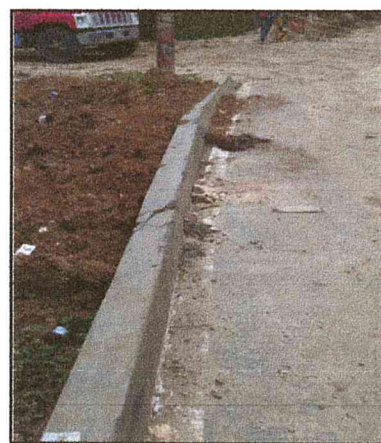
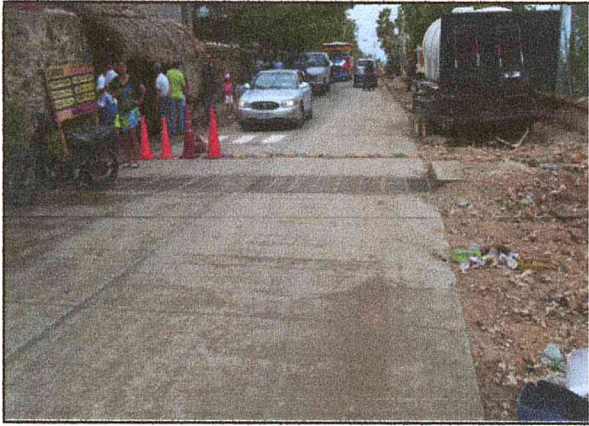
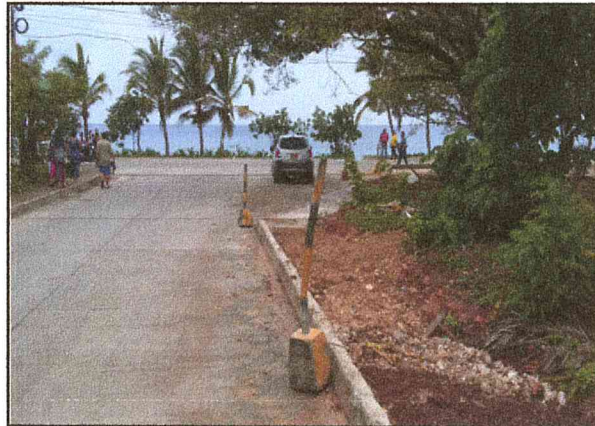
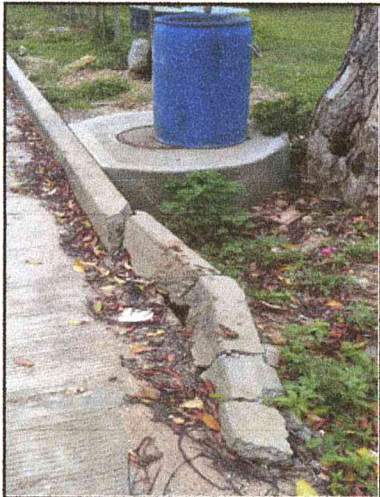
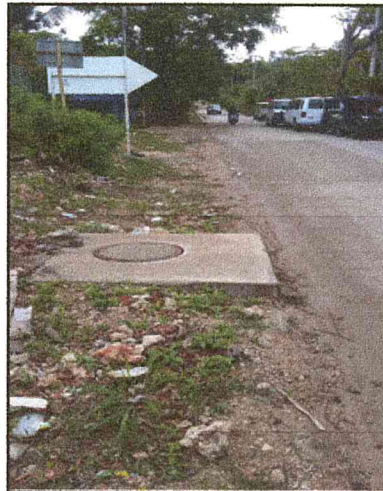
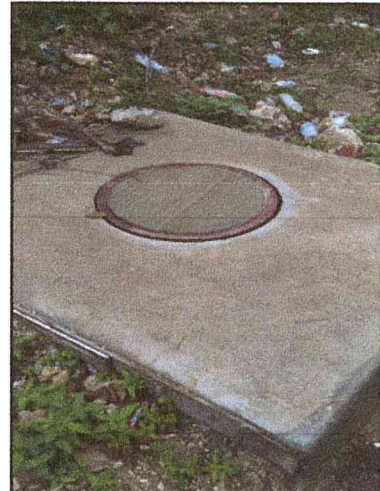
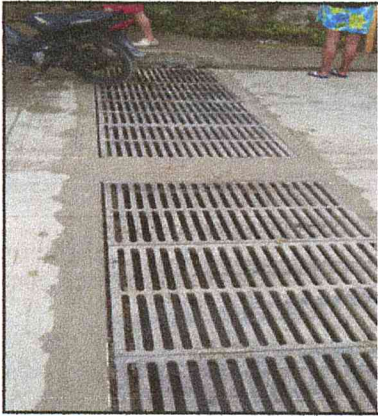
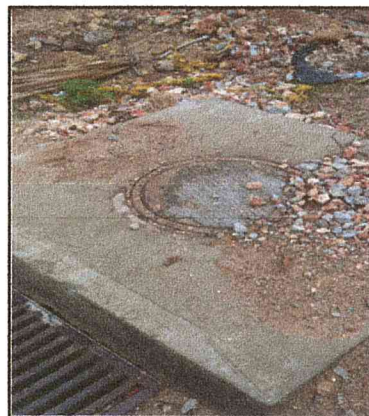
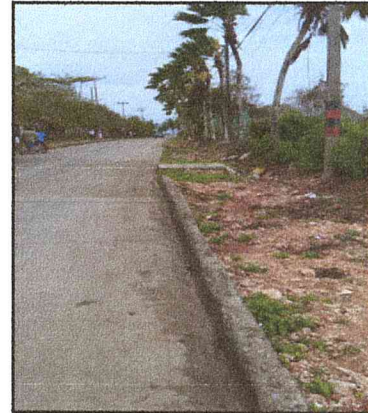
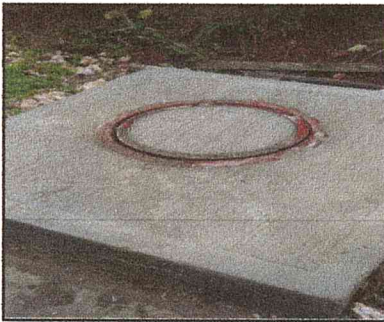
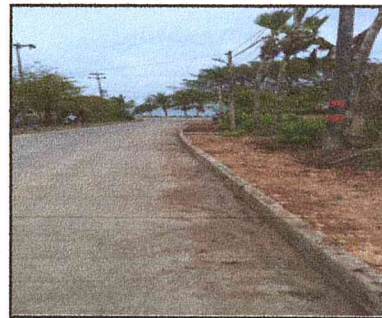
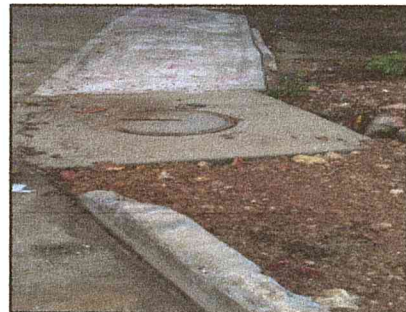
2.1.10.3 Registro fotográfico.

En la inspección de campo se identificó el colapso de algunos tramos de bordillo los cuales deberán ser reparados de forma inmediata con el fin de evitar deterioros de mayor consideración que se convertirían en un daño por calidad.

También se evidencio la presencia de grietas en el bordillo que debieron ser controladas ya que como se indica en la descripción de ítem se trata de un bordillo fabricado en sitio lo que indica que no se realizó el debido control al respecto de las juntas de dilatación.

En cuanto a esta actividad, la especificación técnica determinada contractualmente indica que el ítem de pavimento incluye el sellado de juntas, actividad que no se observó en la inspección de campo razón por la cual se están generando filtraciones entre placas (ver registro fotográfico); La especificación técnica es muy clara e indica “... El sello de las juntas se realizara con SikaRod o similar y un sello autonivelante en Sikaflex 15 ML – SI o similar.”; Generando así que la obra no garantice la calidad considerada inicialmente pues de no corregirse esta actividad se presentarían daños que generarían inestabilidades al pavimento ejecutado.

De la visita realizada se levantó el siguiente registro fotográfico el cual será soporte del presente informe técnico donde se muestra el estado de las obras ejecutadas a la fecha de la inspección de campo.

4. De lo observado en campo se indica que las obras no se ejecutaron dando cumplimiento a las especificaciones técnicas establecidas por lo tanto no se puede garantizar una adecuada calidad de la misma; También es importante indicar que se evidenciaron algunos deficiencias de calidad que deberán ser intervenidas de forma inmediata; De no ser así se establecería un daño al patrimonio por calidad.
5. Realizada la revisión de las cantidades de obra, recibidas y pagadas y confrontadas con las verificadas en campo, se establece que existen diferencias por lo que se determina que existen faltantes de obra los cuales fueron cuantificados en cuantía de \$205.913.798,40.

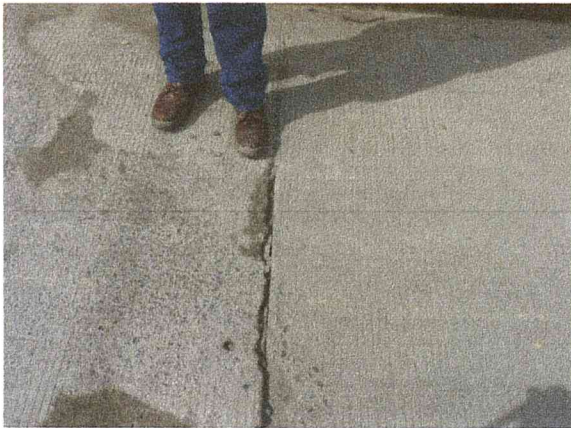
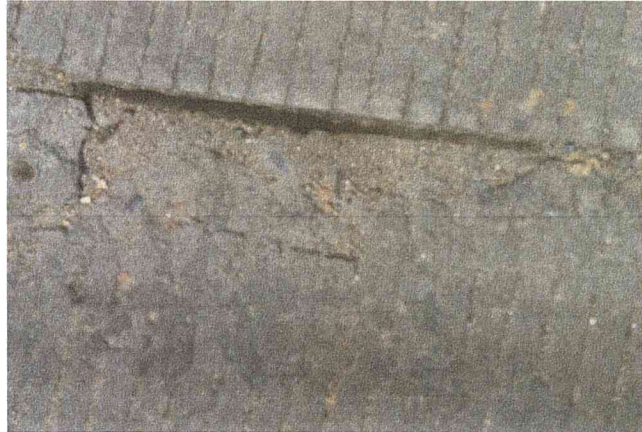
2.1.12.3 Análisis de Calidad de la Obra.

En cuanto a la calidad de los diferentes frentes de obra se evidencian problemas en las juntas que deben de tratarse lo más pronto posible para que esto no aumente el deterioro de la vía con el peso y el paso de los vehículos, por lo demás visiblemente verificable se ve que se está cumpliendo con las especificaciones técnicas contratadas.

Estos son problemas técnicos presentados en las dos vías que se intervinieron el tratamiento de las juntas se ve que falta el sello con sika.

1. En cuanto a la calidad esta auditoria no observa inconvenientes relevantes, salvo los mencionados en las juntas por lo está comisión SUGIERE citar al contratista para que con tiempo haga los arreglos de las juntas y evitar que estos daños se agranden y se tenga que cerrar la vía para posteriores arreglos.
2. En la revisión de precios no se presentan ni sobre costos ni sobreprecios en los precios pactados el contrato.

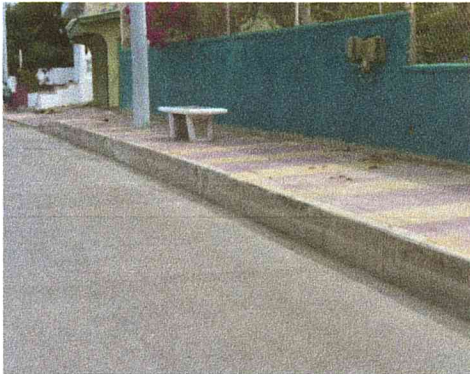
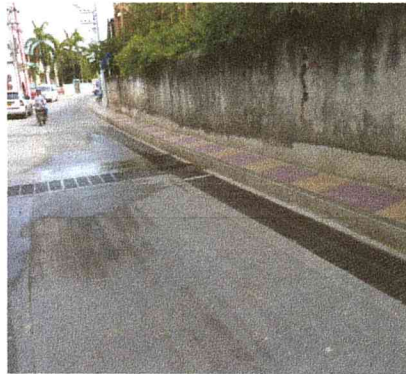
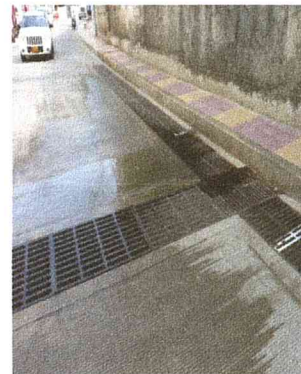
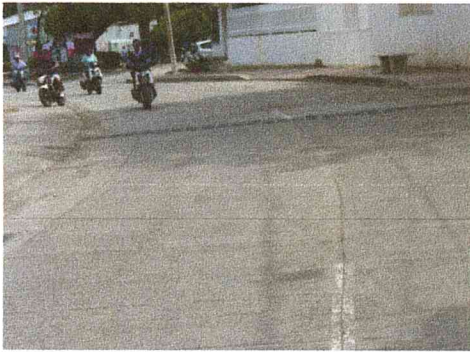
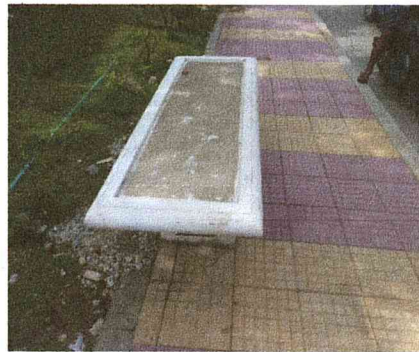
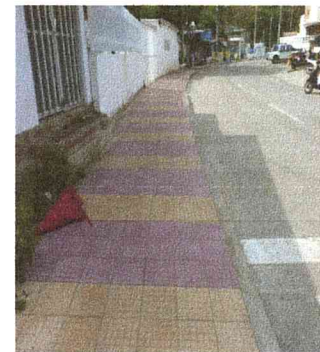
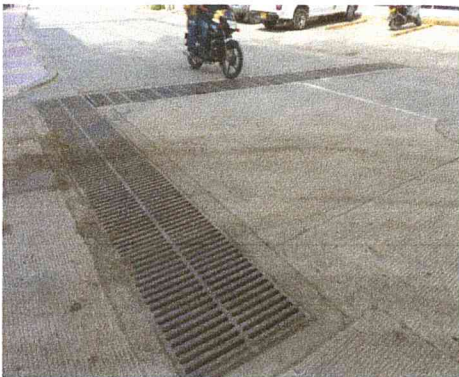
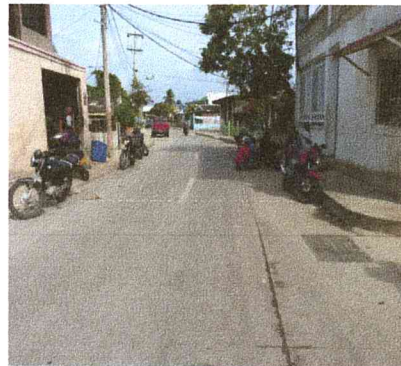
Vía la 15 en funcionamiento, solo falta el enchape de las bancas para dar por terminado el contrato

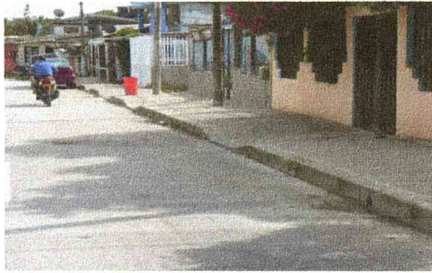
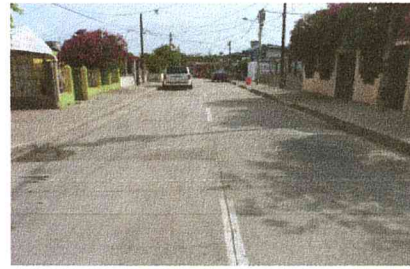
Vía tercera también se encuentra al servicio de la comunidad.

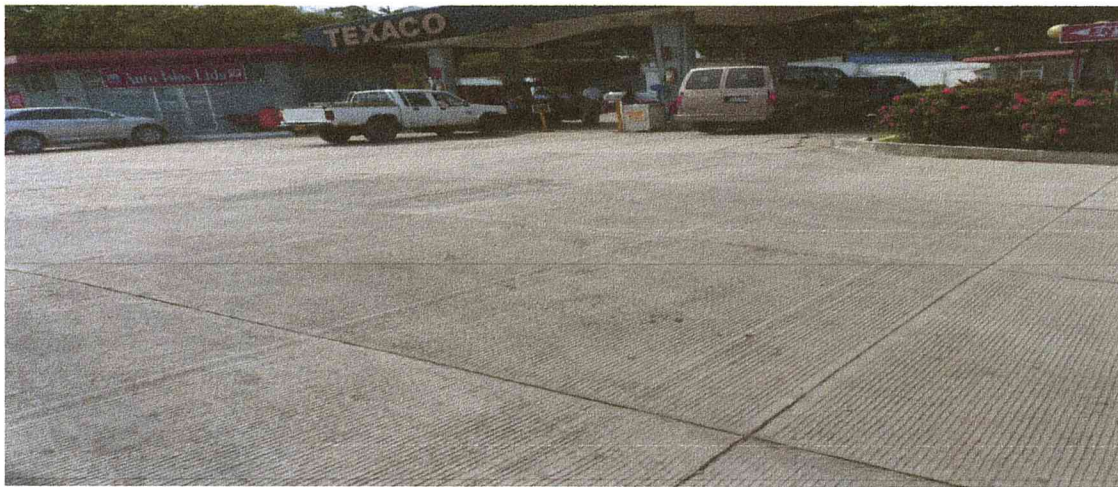
Este es el acceso a la estación de servicios en donde se arregló la entrada con recursos del Archipiélago
